Bauwerk (ID): 090_0068_DV_01

Gewässer: Kirel

OWK: IV-2.2.2.a

Identifikation und Lage

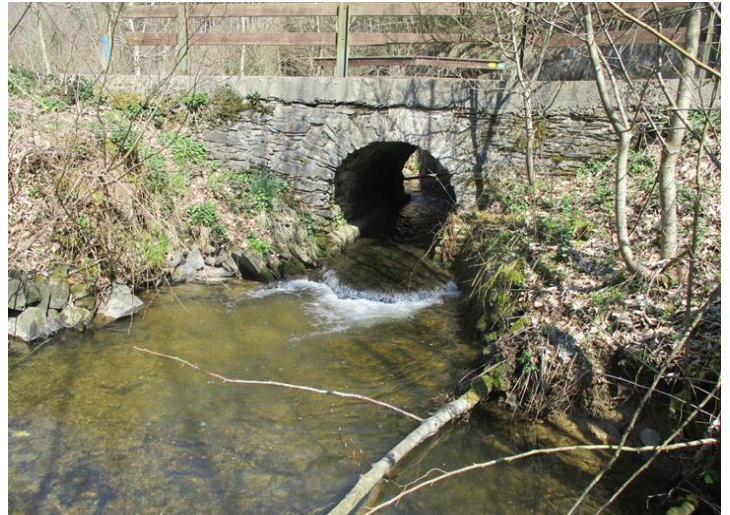
Foto: Anfang (Unterwasser)

aufwärts	nicht durchgängig (Klasse 5)
abwärts	durchgängig (Klasse 1)
Gesamtbewertung Fische	Klasse 4

Anmerkung: Absturz und glatte Gleite

LuxMaPro-ID	3775
Maßnahmentyp	HY DU.02 - Wiederherstellung der ökologischen Durchgängigkeit - Durchlass/Verrohrung/Überbauung
Maßnahmenbeschreibung	Wiederherstellung der Durchgängigkeit - Durchlass/Verrohrung/Überbauung - Kirel - Kleinhoscheid - unterhalb Weiher-Téipescht (L=7m)
