Bauwerk (ID): 102_0011_DV_01

Gewässer: Kirel

Identifikation und Lage

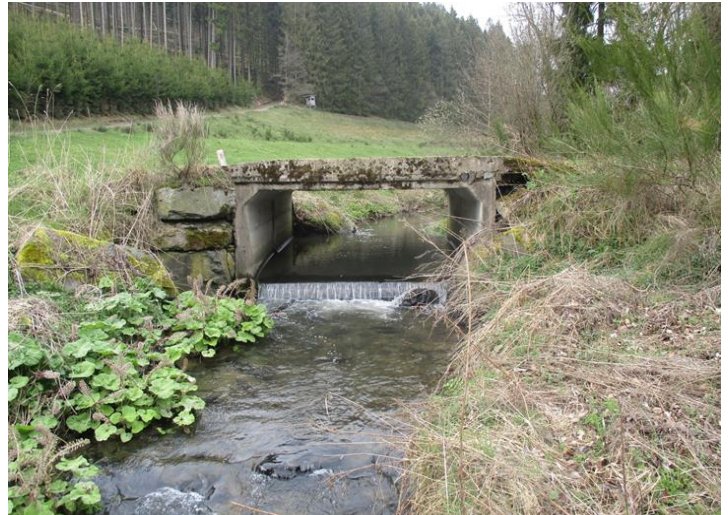
Foto: Anfang (Unterwasser)

Bauwerkstyp	Durchlass
Profilart	Kastenprofil
Zustand	intakt
Länge [m]	4,89
Breite [m]	2,00
Höhe [m]	1,00
Einengung des Querprofils [%]	10
Wanderweg-Tiefe (Minimum) [m]	0,00
Sohlbeschaffenheit (Substratauflage)	keine Sedimentauflage
Wassertiefe unterhalb	nicht ausreichend
Niveaudifferenz (unten) [m]	0,25
Niveaudifferenz (oben) [m]	0,00
Rückstau [m]	kein

aufwärts	nicht durchgängig (Klasse 5)
abwärts	durchgängig (Klasse 1)
Gesamtbewertung Fische	Klasse 4

LuxMaPro-ID	3778
Maßnahmentyp	HY DU.02 - Wiederherstellung der ökologischen Durchgängigkeit - Durchlass/Verrohrung/Überbauung
Maßnahmenbeschreibung	Wiederherstellung der Durchgängigkeit - Durchlass/Verrohrung/Überbauung - Kirelbaach - Brachtenbach - oberhalb Mündung Weilerbaach (L=5m)
