Bauwerk (ID): 102_0042_DV_01

Gewässer: Kirel

Identifikation und Lage

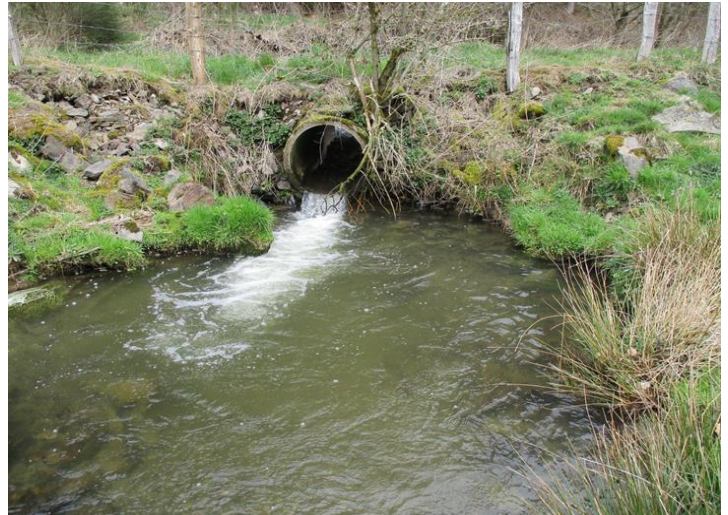
Foto: Anfang (Unterwasser)

Bauwerkstyp	Durchlass
Profilart	Kreisprofil
Zustand	intakt
Länge [m]	5,00
Breite [m]	0,80
Höhe [m]	0,80
Einengung des Querprofils [%]	30
Wanderweg-Tiefe (Minimum) [m]	0,00
Sohlbeschaffenheit (Substratauflage)	keine Sedimentauflage
Wassertiefe unterhalb	nicht ausreichend
Niveaudifferenz (unten) [m]	0,30
Niveaudifferenz (oben) [m]	0,00
Rückstau [m]	kein

aufwärts	nicht durchgängig (Klasse 5)
abwärts	eingeschränkt durchgängig (Klasse 3)
Gesamtbewertung Fische	Klasse 4

LuxMaPro-ID	3779
Maßnahmentyp	HY DU.02 - Wiederherstellung der ökologischen Durchgängigkeit - Durchlass/Verrohrung/Überbauung
Maßnahmenbeschreibung	Wiederherstellung der Durchgängigkeit - Durchlass/Verrohrung/Überbauung - Kirelbaach - Boevange - Klonkeberg (L=5m)

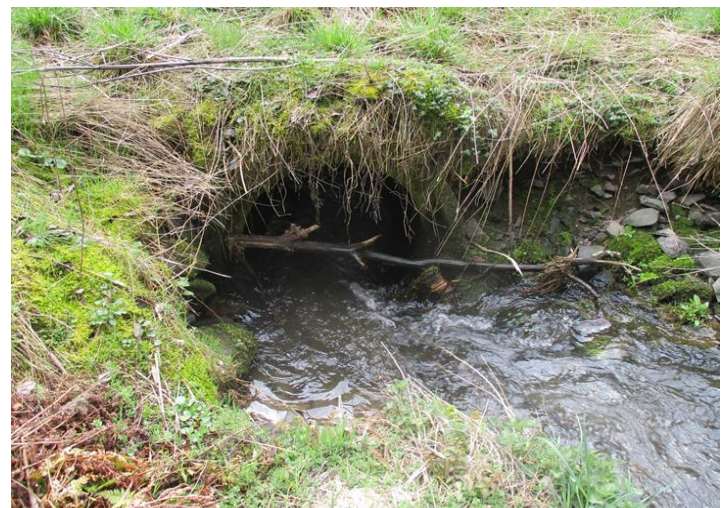
Foto: Ende (Oberwasser)

Geschiebe	temporär/leicht eingeschränkt (Klasse 2)
Schwefstoffe	temporär/leicht eingeschränkt (Klasse 2)
Morphodynamik	Standort teilweise beeinträchtigt (Klasse 3)
Gesamtbewertung Sedimente	Klasse 2

Gesamtbewertung Durchgängigkeit: Klasse 4
