Bauwerk (ID): 016_0106_DV_02

Gewässer: Woltz

Identifikation und Lage

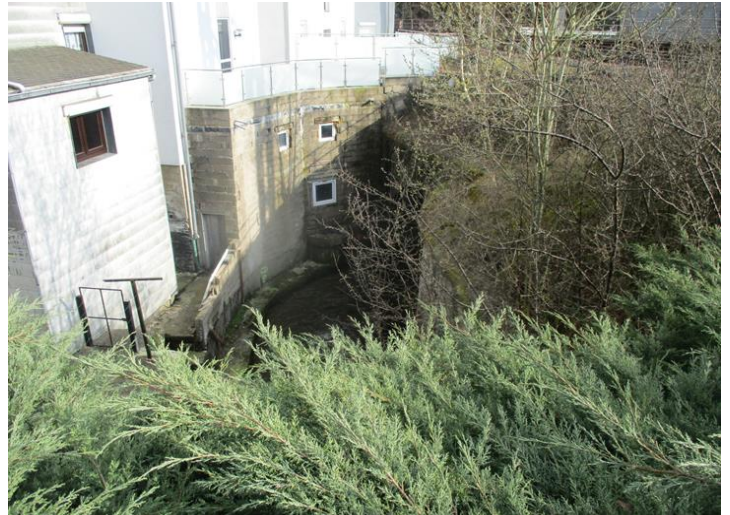
Foto: Anfang (Unterwasser)

Anmerkung Start Verrohrung nicht zugänglich

LuxMaPro-ID	3757
Maßnahmentyp	HY DU.02 - Wiederherstellung der ökologischen Durchgängigkeit - Durchlass/Verrohrung/Überbauung
Maßnahmenbeschreibung	Wiederherstellung der Durchgängigkeit - Durchlass/Verrohrung/Überbauung - Woltz - Troisvierges - unterhalb Gare CFL / Staetgen 2 (CR374A) (L=73m)

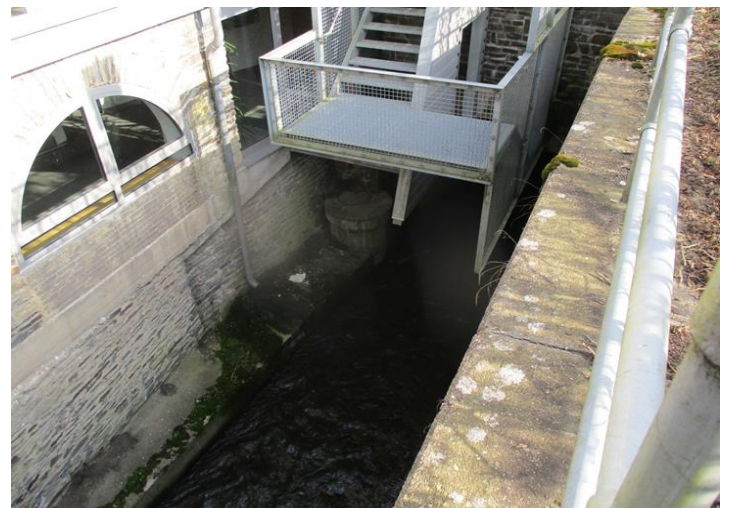
Foto: Ende (Oberwasser)

aufwärts	eingeschränkt durchgängig (Klasse 3)
abwärts	eingeschränkt durchgängig (Klasse 3)
Gesamtbewertung Fische	Klasse 3

Geschiebe	temporär/leicht eingeschränkt (Klasse 2)
Schwefstoffe	temporär/leicht eingeschränkt (Klasse 2)
Morphodynamik	Gewässer über Standort hinaus beeinträchtigt (Klasse 5)
Gesamtbewertung Sedimente	Klasse 3

Gesamtbewertung Durchgängigkeit: Klasse 3
