Bauwerk (ID): 016\_0173\_DV\_01

Gewässer: Woltz

**Identifikation und Lage**

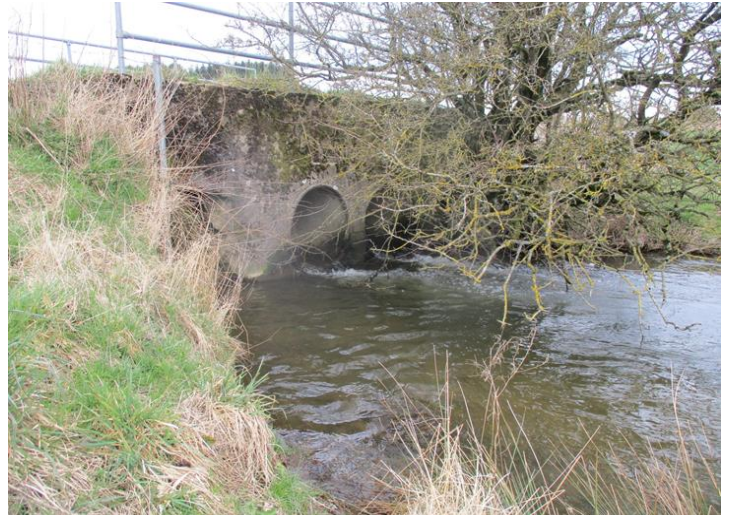
**Foto: Anfang (Unterwasser)**

Bauwerkstyp	Durchlass
Profilart	Eiprofil
Zustand	intakt
Länge [m]	5,00
Breite [m]	0,50
Höhe [m]	0,70
Einengung des Querprofils [%]	10
Wanderweg-Tiefe (Minimum) [m]	0,05
Sohlbeschaffenheit (Substratauflage)	keine Sedimentauflage
Wassertiefe unterhalb	ausreichend
Niveaudifferenz (unten) [m]	0,20
Niveaudifferenz (oben) [m]	0,00
Rückstau [m]	kein

aufwärts	nicht durchgängig (Klasse 5)
abwärts	eingeschränkt durchgängig (Klasse 3)
Gesamtbewertung Fische	Klasse 4

LuxMaPro-ID	3759
Maßnahmentyp	HY DU.02 - Wiederherstellung der ökologischen Durchgängigkeit - Durchlass/Verrohrung/Überbauung
Maßnahmenbeschreibung	Wiederherstellung der Durchgängigkeit - Durchlass/Verrohrung/Überbauung - Woltz - Basbellain/Kiirchen - rue am Lehmeck (L=5m)
