Bauwerk (ID): 016_0193_DV_01

Gewässer: Woltz

OWK: IV-3.1.a

Identifikation und Lage

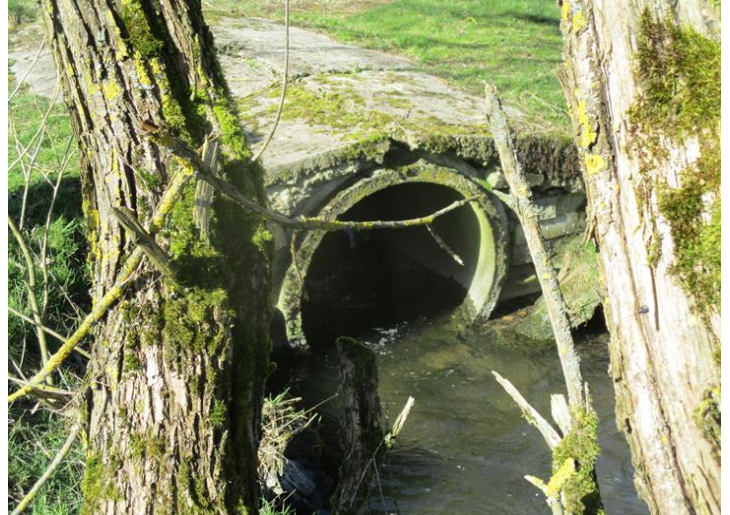
Foto: Anfang (Unterwasser)

Bauwerkstyp	Durchlass
Profilart	Kreisprofil
Zustand	intakt
Länge [m]	4,00
Breite [m]	0,50
Höhe [m]	0,50
Einengung des Querprofils [%]	40
Wanderweg-Tiefe (Minimum) [m]	0,00
Sohlbeschaffenheit (Substratauflage)	nicht erkennbar
Wassertiefe unterhalb	nicht ausreichend
Niveaudifferenz (unten) [m]	0,02
Niveaudifferenz (oben) [m]	0,08
Rückstau [m]	kein

aufwärts	eingeschränkt durchgängig (Klasse 3)
abwärts	eingeschränkt durchgängig (Klasse 3)
Gesamtbewertung Fische	Klasse 3

LuxMaPro-ID	3762
Maßnahmentyp	HY DU.02 - Wiederherstellung der ökologischen Durchgängigkeit - Durchlass/Verrohrung/Überbauung
Maßnahmenbeschreibung	Wiederherstellung der Durchgängigkeit - Durchlass/Verrohrung/Überbauung - Woltz - Huldangermillen - höhe Huldangermillen (L=4m)
