Bauwerk (ID): 016_0207_DV_01

Gewässer: Woltz

OWK: IV-3.1.a

Identifikation und Lage

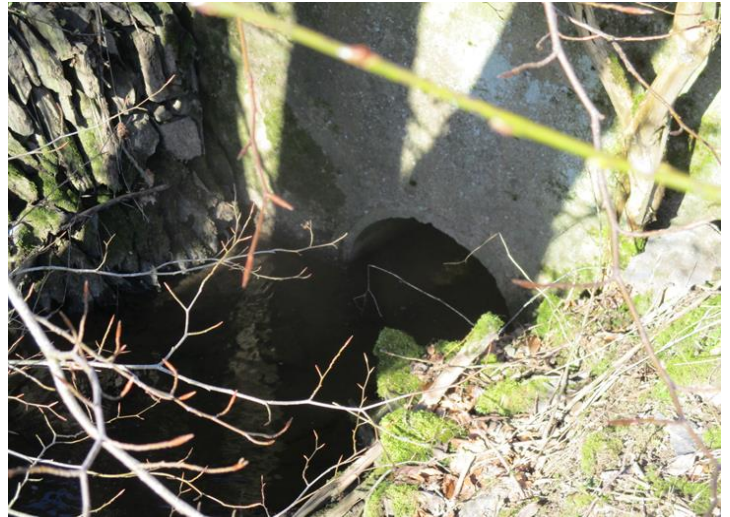
Foto: Anfang (Unterwasser)

Bauwerkstyp	Durchlass
Profilart	Kreisprofil
Zustand	intakt
Länge [m]	6,00
Breite [m]	0,75
Höhe [m]	0,75
Einengung des Querprofils [%]	30
Wanderweg-Tiefe (Minimum) [m]	0,10
Sohlbeschaffenheit (Substratauflage)	geringe Sedimentauflage (<10 cm)
Wassertiefe unterhalb	ausreichend
Niveaudifferenz (unten) [m]	0,00
Niveaudifferenz (oben) [m]	0,00
Rückstau [m]	kein

aufwärts	eingeschränkt durchgängig (Klasse 3)
abwärts	eingeschränkt durchgängig (Klasse 3)
Gesamtbewertung Fische	Klasse 3

Geschiebe	temporär/leicht eingeschränkt (Klasse 2)
Schwefstoffe	temporär/leicht eingeschränkt (Klasse 2)
Morphodynamik	Standort teilweise beeinträchtigt (Klasse 3)
Gesamtbewertung Sedimente	Klasse 2

Gesamtbewertung Durchgängigkeit: Klasse 3

LuxMaPro-ID	3763
Maßnahmentyp	HY DU.02 - Wiederherstellung der ökologischen Durchgängigkeit - Durchlass/Verrohrung/Überbauung
Maßnahmenbeschreibung	Wiederherstellung der Durchgängigkeit - Durchlass/Verrohrung/Überbauung - Woltz - Huldange - oberhalb Weiher / Sauerwisen (L=6m)
