Bauwerk (ID): 014\_0272\_DV\_01

Gewässer: Clerve

OWK: IV-3.1.b

**Identifikation und Lage**

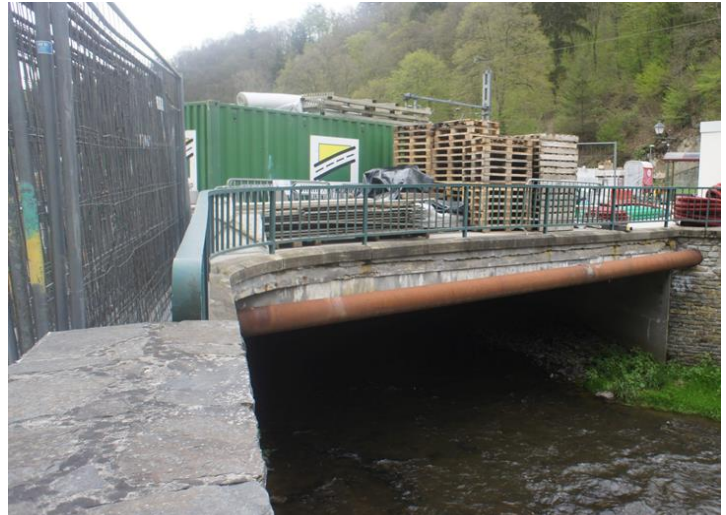
**Foto: Anfang (Unterwasser)**

Bauwerkstyp	Überbauung
Profilart	Kastenprofil
Zustand	intakt
Länge [m]	52,00
Breite [m]	8,00
Höhe [m]	1,60
Einengung des Querprofils [%]	5
Wanderweg-Tiefe (Minimum) [m]	0,15
Sohlbeschaffenheit (Substratauflage)	geringe Sedimentauflage (<10 cm)
Wassertiefe unterhalb	ausreichend
Niveaudifferenz (unten) [m]	0,00
Niveaudifferenz (oben) [m]	0,00
Rückstau [m]	20-50 m

aufwärts	eingeschränkt durchgängig (Klasse 3)
abwärts	eingeschränkt durchgängig (Klasse 3)
Gesamtbewertung Fische	Klasse 3

Geschiebe	temporär/leicht eingeschränkt (Klasse 2)
Schwefstoffe	temporär/leicht eingeschränkt (Klasse 2)
Morphodynamik	Gewässer über Standort hinaus beeinträchtigt (Klasse 5)
Gesamtbewertung Sedimente	Klasse 3

**Gesamtbewertung Durchgängigkeit: Klasse 3**

LuxMaPro-ID	3755
Maßnahmentyp	HY DU.02 - Wiederherstellung der ökologischen Durchgängigkeit - Durchlass/Verrohrung/Überbauung
Maßnahmenbeschreibung	Wiederherstellung der Durchgängigkeit - Durchlass/Verrohrung/Überbauung - Clerve - Clervaux - Überdeckung Gare (L=52m)
