Bauwerk (ID): 123_0105_DV_01

Gewässer: Irbich

Identifikation und Lage

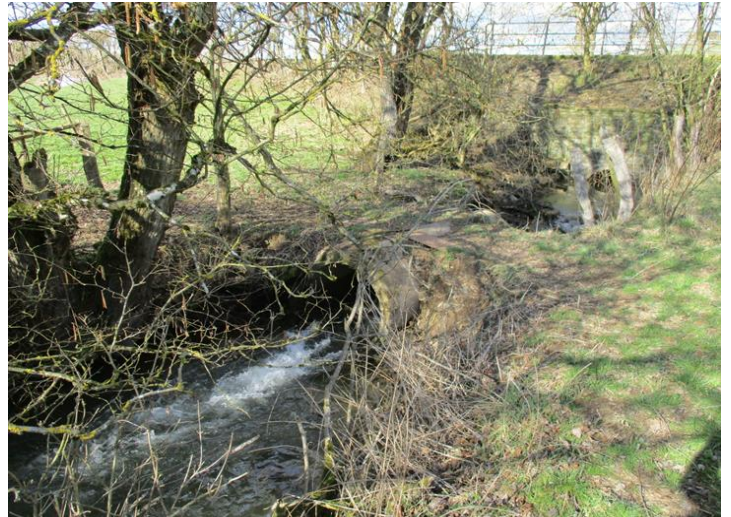
Foto: Anfang (Unterwasser)

Bauwerkstyp	Durchlass
Profilart	Kreisprofil
Zustand	intakt
Länge [m]	2,00
Breite [m]	0,75
Höhe [m]	0,75
Einengung des Querprofils [%]	35
Wanderweg-Tiefe (Minimum) [m]	0,00
Sohlbeschaffenheit (Substratauflage)	keine Sedimentauflage
Wassertiefe unterhalb	nicht ausreichend
Niveaudifferenz (unten) [m]	0,25
Niveaudifferenz (oben) [m]	0,00
Rückstau [m]	kein

aufwärts	nicht durchgängig (Klasse 5)
abwärts	eingeschränkt durchgängig (Klasse 3)
Gesamtbewertung Fische	Klasse 4

LuxMaPro-ID	3788
Maßnahmentyp	HY DU.02 - Wiederherstellung der ökologischen Durchgängigkeit - Durchlass/Verrohrung/Überbauung
Maßnahmenbeschreibung	Wiederherstellung der Durchgängigkeit - Durchlass/Verrohrung/Überbauung - Irbich - Grindhausen - CR376 (Fuert) (L=2m)
