Bauwerk (ID): 034\_0009\_DV\_01

Gewässer: Emeschbaach

OWK: IV-3.5.2

**Identifikation und Lage**

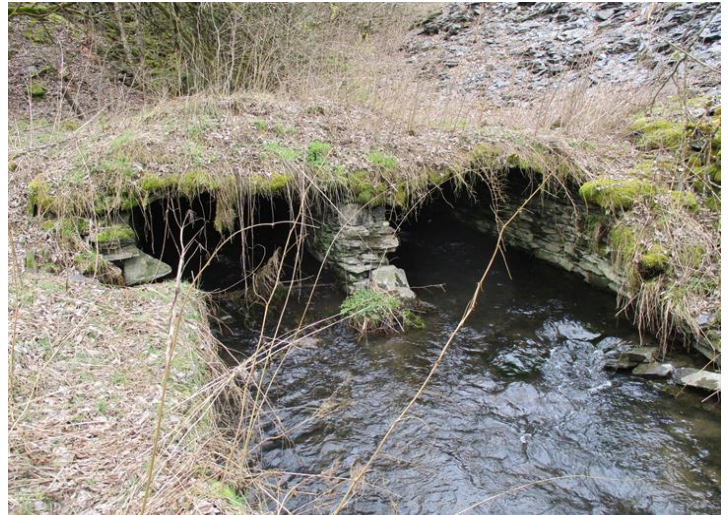
**Foto: Anfang (Unterwasser)**

Bauwerkstyp	Verrohrung
Profilart	Kreisprofil
Zustand	intakt
Länge [m]	102,00
Breite [m]	4,00
Höhe [m]	5,00
Einengung des Querprofils [%]	0
Wanderweg-Tiefe (Minimum) [m]	0,03
Sohlbeschaffenheit (Substratauflage)	>10 cm Sedimentaflage
Wassertiefe unterhalb	ausreichend
Niveaudifferenz (unten) [m]	0,00
Niveaudifferenz (oben) [m]	0,00
Rückstau [m]	kein

aufwärts	nicht durchgängig (Klasse 5)
abwärts	nicht durchgängig (Klasse 5)
Gesamtbewertung Fische	Klasse 5

Geschiebe	temporär/leicht eingeschränkt (Klasse 2)
Schwefstoffe	temporär/leicht eingeschränkt (Klasse 2)
Morphodynamik	Gewässer über Standort hinaus beeinträchtigt (Klasse 5)
Gesamtbewertung Sedimente	Klasse 3

**Gesamtbewertung Durchgängigkeit: Klasse 5**

LuxMaPro-ID	3173
Maßnahmentyp	HY DU.02 - Wiederherstellung der ökologischen Durchgängigkeit - Durchlass/Verrohrung/Überbauung
Maßnahmenbeschreibung	Wiederherstellung der Durchgängigkeit - Durchlass/Verrohrung/Überbauung - Emeschbaach - Emeschbaach - Leekaulen (L=102m)
