Bauwerk (ID): 034_0022_DV_01

Gewässer: Emeschbaach

OWK: IV-3.5.2

Identifikation und Lage

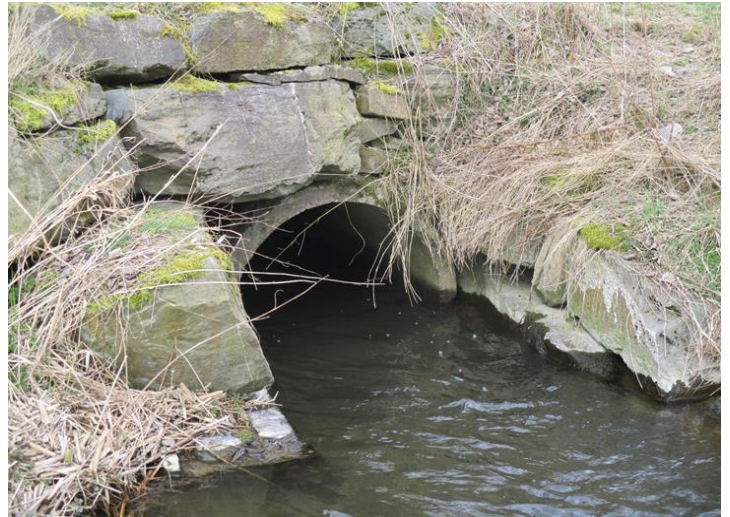
Foto: Anfang (Unterwasser)

Bauwerkstyp	Durchlass
Profilart	Kreisprofil
Zustand	intakt
Länge [m]	5,00
Breite [m]	0,75
Höhe [m]	0,75
Einengung des Querprofils [%]	50
Wanderweg-Tiefe (Minimum) [m]	0,00
Sohlbeschaffenheit (Substratauflage)	keine Sedimentauflage
Wassertiefe unterhalb	nicht ausreichend
Niveaudifferenz (unten) [m]	0,50
Niveaudifferenz (oben) [m]	0,00
Rückstau [m]	<20 m

aufwärts	eingeschränkt durchgängig (Klasse 3)
abwärts	eingeschränkt durchgängig (Klasse 3)
Gesamtbewertung Fische	Klasse 3

Geschiebe	mäßig eingeschränkt (Klasse 3)
Schwefstoffe	temporär/leicht eingeschränkt (Klasse 2)
Morphodynamik	Standort teilweise beeinträchtigt (Klasse 3)
Gesamtbewertung Sedimente	Klasse 3

Gesamtbewertung Durchgängigkeit: Klasse 3

LuxMaPro-ID	3765
Maßnahmentyp	HY DU.02 - Wiederherstellung der ökologischen Durchgängigkeit - Durchlass/Verrohrung/Überbauung
Maßnahmenbeschreibung	Wiederherstellung der Durchgängigkeit - Durchlass/Verrohrung/Überbauung - Emeschbaach - Weiler - unterhalb Weiler (Kouprich) (L=5m)
