Bauwerk (ID): 035_0033_DV_01

Gewässer: Emeschbaach

OWK: IV-3.5.2

Identifikation und Lage

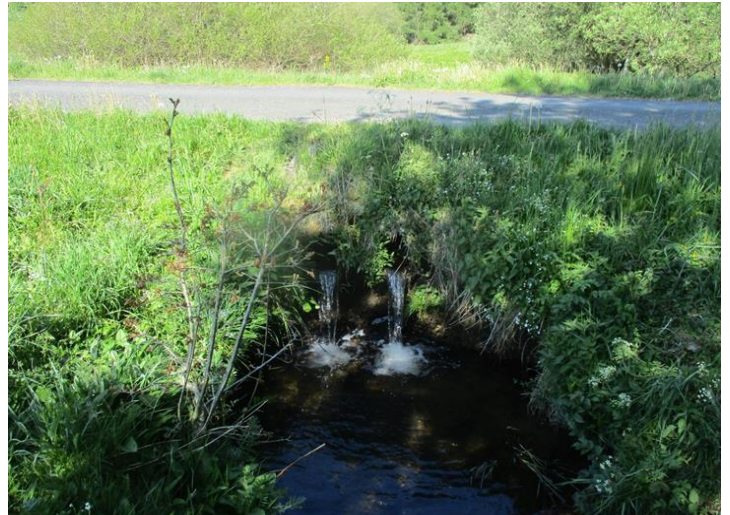
Foto: Anfang (Unterwasser)

Bauwerkstyp	Durchlass
Profilart	Eiprofil
Zustand	intakt
Länge [m]	6,00
Breite [m]	0,40
Höhe [m]	0,50
Einengung des Querprofils [%]	65
Wanderweg-Tiefe (Minimum) [m]	0,00
Sohlbeschaffenheit (Substratauflage)	keine Sedimentauflage
Wassertiefe unterhalb	nicht ausreichend
Niveaudifferenz (unten) [m]	0,75
Niveaudifferenz (oben) [m]	0,00
Rückstau [m]	kein

aufwärts	nicht durchgängig (Klasse 5)
abwärts	eingeschränkt durchgängig (Klasse 3)
Gesamtbewertung Fische	Klasse 4

LuxMaPro-ID	3374
Maßnahmentyp	HY DU.02 - Wiederherstellung der ökologischen Durchgängigkeit - Durchlass/Verrohrung/Überbauung
Maßnahmenbeschreibung	Wiederherstellung der Durchgängigkeit - Durchlass/Verrohrung/Überbauung - Helzenerbaach - Helzer Klaus - unter Weg (L=6m)
