Bauwerk (ID): 012_0415_DV_01

Gewässer: Eisch

OWK: VI-10.1.a

Identifikation und Lage

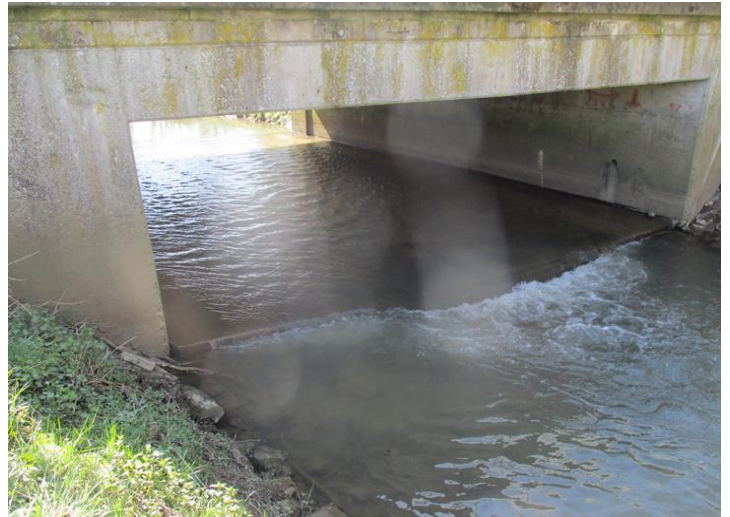
Foto: Anfang (Unterwasser)

Bauwerkstyp	Durchlass
Profilart	Kastenprofil
Zustand	intakt
Länge [m]	12,65
Breite [m]	4,50
Höhe [m]	1,50
Einengung des Querprofils [%]	0
Wanderweg-Tiefe (Minimum) [m]	0,03
Sohlbeschaffenheit (Substratauflage)	keine Sedimentauflage
Wassertiefe unterhalb	ausreichend
Niveaudifferenz (unten) [m]	0,20
Niveaudifferenz (oben) [m]	0,00
Rückstau [m]	50-100 m

aufwärts	eingeschränkt durchgängig (Klasse 3)
abwärts	durchgängig (Klasse 1)
Gesamtbewertung Fische	Klasse 4

Geschiebe	temporär/leicht eingeschränkt (Klasse 2)
Schwefstoffe	temporär/leicht eingeschränkt (Klasse 2)
Morphodynamik	Standort teilweise beeinträchtigt (Klasse 3)
Gesamtbewertung Sedimente	Klasse 2

Gesamtbewertung Durchgängigkeit: Klasse 4

LuxMaPro-ID	3752
Maßnahmentyp	HY DU.02 - Wiederherstellung der ökologischen Durchgängigkeit - Durchlass/Verrohrung/Überbauung
Maßnahmenbeschreibung	Wiederherstellung der Durchgängigkeit - Durchlass/Verrohrung/Überbauung - Eisch - Hagen - unter C.R. 110 (L=13m)
