Bauwerk (ID): 529_0017_19_DV_01

Gewässer: Eisch

OWK: VI-10.1.a

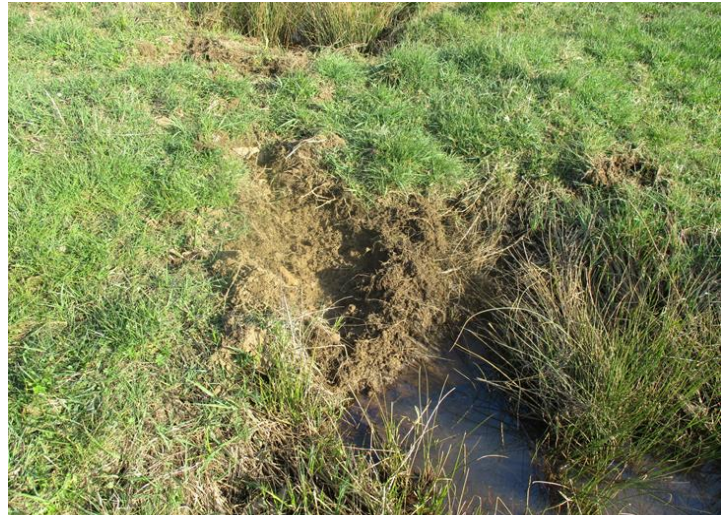
Foto: Anfang (Unterwasser)

aufwärts	nicht durchgängig (Klasse 5)
abwärts	nicht durchgängig (Klasse 5)
Gesamtbewertung Fische	Klasse 5

Geschiebe	mäßig eingeschränkt (Klasse 3)
Schwefstoffe	mäßig eingeschränkt (Klasse 3)
Morphodynamik	Standort teilweise beeinträchtigt (Klasse 3)
Gesamtbewertung Sedimente	Klasse 3

Gesamtbewertung Durchgängigkeit: Klasse 5

Anmerkung Verrohrung kaum erkennbar.

LuxMaPro-ID	3943
Maßnahmentyp	HY DU.02 - Wiederherstellung der ökologischen Durchgängigkeit - Durchlass/Verrohrung/Überbauung
Maßnahmenbeschreibung	Wiederherstellung der Durchgängigkeit - Durchlass/Verrohrung/Überbauung - Eisch - Clémency - 4 - bei "Boufferdanger Wisen" (L=2m)
