Bauwerk (ID): 011_0255_05_DV_01

Gewässer: Mamer

Identifikation und Lage

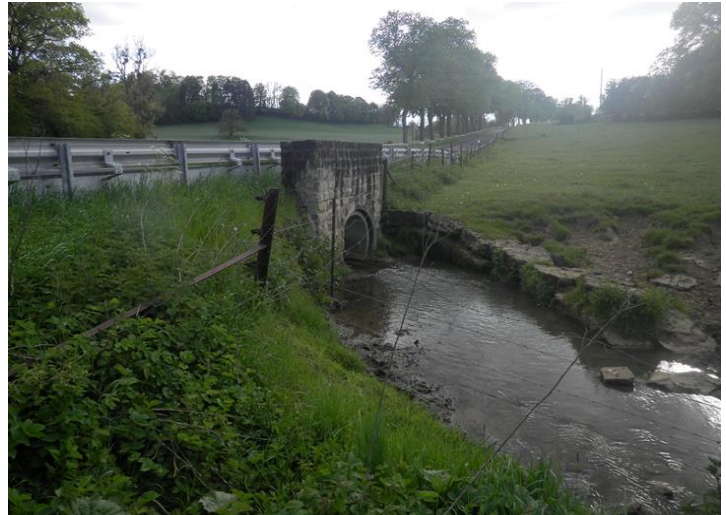
Foto: Anfang (Unterwasser)

Bauwerkstyp	Durchlass
Profilart	Kreisprofil
Zustand	intakt
Länge [m]	9,00
Breite [m]	0,90
Höhe [m]	0,90
Einengung des Querprofils [%]	25
Wanderweg-Tiefe (Minimum) [m]	0,05
Sohlbeschaffenheit (Substratauflage)	keine Sedimentauflage
Wassertiefe unterhalb	nicht ausreichend
Niveaudifferenz (unten) [m]	0,00
Niveaudifferenz (oben) [m]	0,00
Rückstau [m]	kein

aufwärts	eingeschränkt durchgängig (Klasse 3)
abwärts	eingeschränkt durchgängig (Klasse 3)
Gesamtbewertung Fische	Klasse 3

Geschiebe	temporär/leicht eingeschränkt (Klasse 2)
Schwefstoffe	temporär/leicht eingeschränkt (Klasse 2)
Morphodynamik	Standort teilweise beeinträchtigt (Klasse 3)
Gesamtbewertung Sedimente	Klasse 2

Gesamtbewertung Durchgängigkeit: Klasse 3

LuxMaPro-ID	3747
Maßnahmentyp	HY DU.02 - Wiederherstellung der ökologischen Durchgängigkeit - Durchlass/Verrohrung/Überbauung
Maßnahmenbeschreibung	Wiederherstellung der Durchgängigkeit - Durchlass/Verrohrung/Überbauung - Mamer - Garnich - 1 - bei C.R. 101 (L=9m)
