Bauwerk (ID): 011\_0255\_10\_DV\_01

Gewässer: Mamer

**Identifikation und Lage**

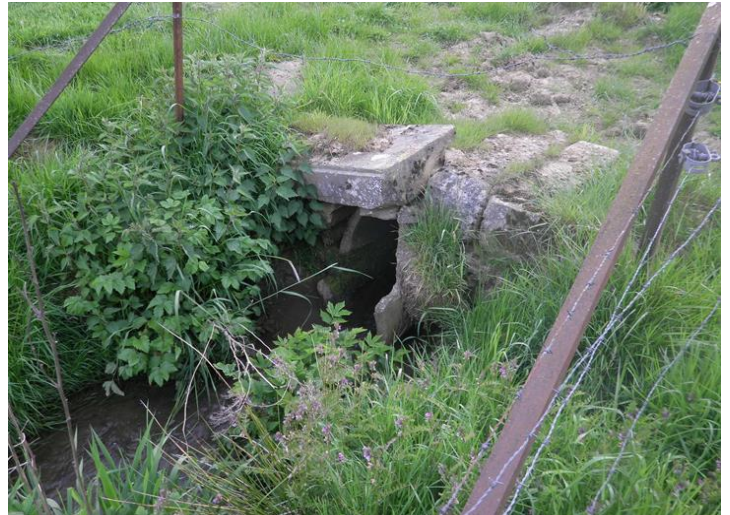
**Foto: Anfang (Unterwasser)**

Bauwerkstyp	Durchlass
Profilart	Kreisprofil
Zustand	intakt
Länge [m]	4,00
Breite [m]	0,40
Höhe [m]	0,40
Einengung des Querprofils [%]	25
Wanderweg-Tiefe (Minimum) [m]	0,03
Sohlbeschaffenheit (Substratauflage)	keine Sedimentauflage
Wassertiefe unterhalb	nicht ausreichend
Niveaudifferenz (unten) [m]	0,00
Niveaudifferenz (oben) [m]	0,00
Rückstau [m]	kein

aufwärts	eingeschränkt durchgängig (Klasse 3)
abwärts	eingeschränkt durchgängig (Klasse 3)
Gesamtbewertung Fische	Klasse 3

LuxMaPro-ID	3748
Maßnahmentyp	HY DU.02 - Wiederherstellung der ökologischen Durchgängigkeit - Durchlass/Verrohrung/Überbauung
Maßnahmenbeschreibung	Wiederherstellung der Durchgängigkeit - Durchlass/Verrohrung/Überbauung - Mamer - Hivange - 5 - bei "Stämer" (L=4m)

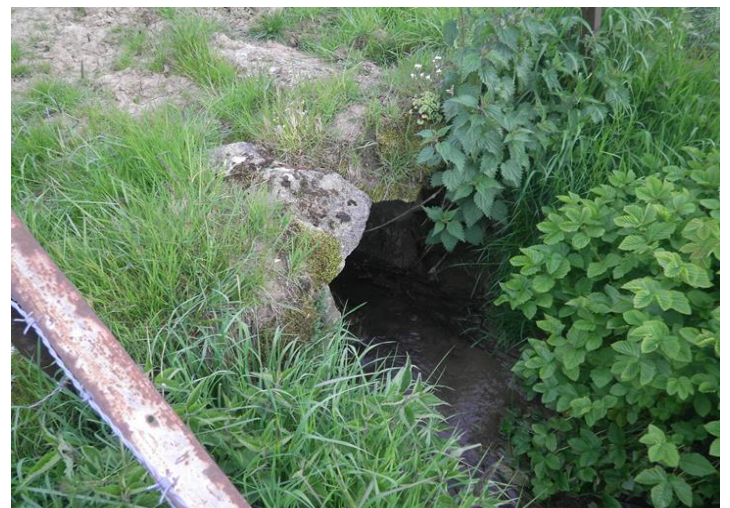
**Foto: Ende (Oberwasser)**

Geschiebe	temporär/leicht eingeschränkt (Klasse 2)
Schwefstoffe	temporär/leicht eingeschränkt (Klasse 2)
Morphodynamik	Standort teilweise beeinträchtigt (Klasse 3)
Gesamtbewertung Sedimente	Klasse 2

**Gesamtbewertung Durchgängigkeit: Klasse 3**
