Bauwerk (ID): 011_0255_10_DV_02

Gewässer: Mamer

OWK: VI-11.a

Identifikation und Lage

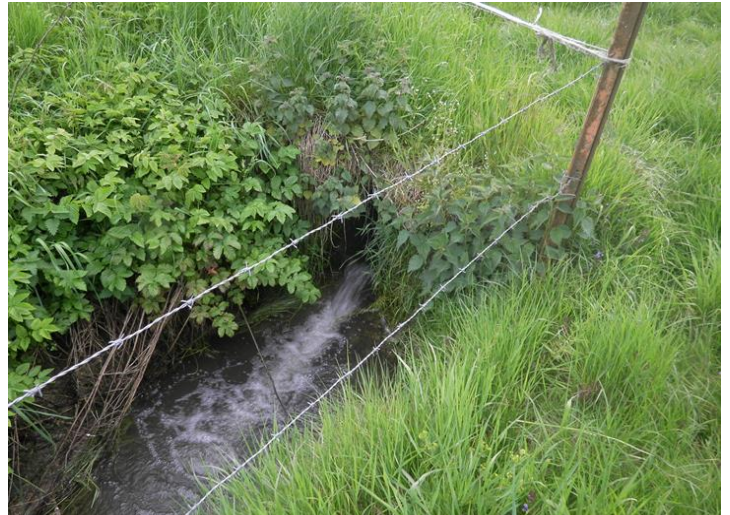
Foto: Anfang (Unterwasser)

Bauwerkstyp	Durchlass
Profilart	Kreisprofil
Zustand	intakt
Länge [m]	5,00
Breite [m]	0,40
Höhe [m]	0,40
Einengung des Querprofils [%]	25
Wanderweg-Tiefe (Minimum) [m]	0,03
Sohlbeschaffenheit (Substratauflage)	keine Sedimentauflage
Wassertiefe unterhalb	nicht ausreichend
Niveaudifferenz (unten) [m]	0,15
Niveaudifferenz (oben) [m]	0,00
Rückstau [m]	kein

aufwärts	nicht durchgängig (Klasse 5)
abwärts	eingeschränkt durchgängig (Klasse 3)
Gesamtbewertung Fische	Klasse 4

LuxMaPro-ID	3749
Maßnahmentyp	HY DU.02 - Wiederherstellung der ökologischen Durchgängigkeit - Durchlass/Verrohrung/Überbauung
Maßnahmenbeschreibung	Wiederherstellung der Durchgängigkeit - Durchlass/Verrohrung/Überbauung - Mamer - Hivange - 6 - bei "Stämer" (L=5m)
