Bauwerk (ID): 011\_0180\_DV\_01

Gewässer: Mamer

**Identifikation und Lage**

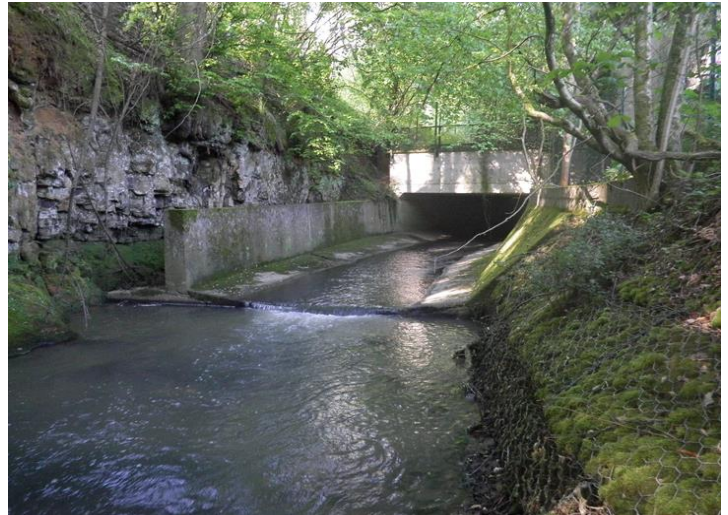
**Foto: Anfang (Unterwasser)**

Bauwerkstyp	Überbauung
Profilart	Kastenprofil
Zustand	intakt
Länge [m]	93,00
Breite [m]	6,00
Höhe [m]	2,00
Einengung des Querprofils [%]	0
Wanderweg-Tiefe (Minimum) [m]	0,10
Sohlbeschaffenheit (Substratauflage)	keine Sedimentauflage
Wassertiefe unterhalb	ausreichend
Niveaudifferenz (unten) [m]	0,10
Niveaudifferenz (oben) [m]	0,00
Rückstau [m]	kein

aufwärts	nicht durchgängig (Klasse 5)
abwärts	eingeschränkt durchgängig (Klasse 3)
Gesamtbewertung Fische	Klasse 4

Geschiebe	mäßig eingeschränkt (Klasse 3)
Schwefstoffe	temporär/leicht eingeschränkt (Klasse 2)
Morphodynamik	Gewässer über Standort hinaus beeinträchtigt (Klasse 5)
Gesamtbewertung Sedimente	Klasse 3

**Gesamtbewertung Durchgängigkeit: Klasse 4**

LuxMaPro-ID	3745
Maßnahmentyp	HY DU.02 - Wiederherstellung der ökologischen Durchgängigkeit - Durchlass/Verrohrung/Überbauung
Maßnahmenbeschreibung	Wiederherstellung der Durchgängigkeit - Durchlass/Verrohrung/Überbauung - Mamer - Mamer - bei Kläranlage (L=93m)
