Bauwerk (ID): 534_0050_DV_01

Gewässer: Kielbaach

OWK: VI-12.2

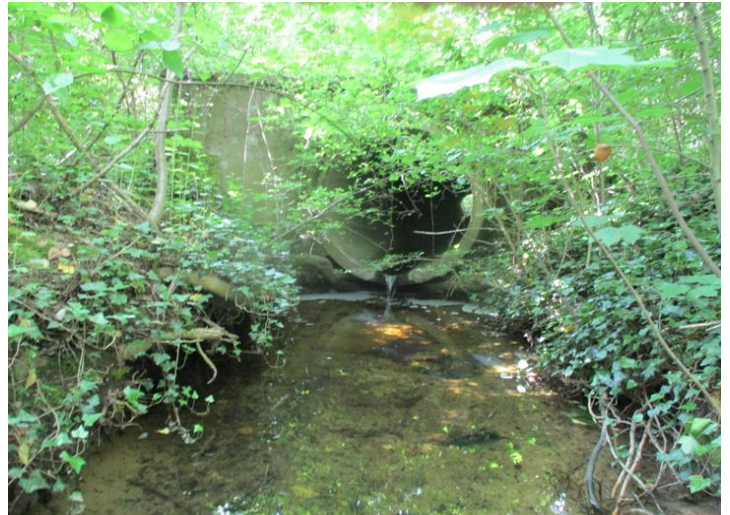
Foto: Anfang (Unterwasser)

Bauwerkstyp	Durchlass
Profilart	Eiprofil
Zustand	intakt
Länge [m]	20,00
Breite [m]	1,00
Höhe [m]	1,25
Einengung des Querprofils [%]	0
Wanderweg-Tiefe (Minimum) [m]	0,02
Sohlbeschaffenheit (Substratauflage)	keine Sedimentauflage
Wassertiefe unterhalb	nicht ausreichend
Niveaudifferenz (unten) [m]	0,15
Niveaudifferenz (oben) [m]	0,00
Rückstau [m]	kein

aufwärts	nicht durchgängig (Klasse 5)
abwärts	eingeschränkt durchgängig (Klasse 3)
Gesamtbewertung Fische	Klasse 4

LuxMaPro-ID	3944
Maßnahmentyp	HY DU.02 - Wiederherstellung der ökologischen Durchgängigkeit - Durchlass/Verrohrung/Überbauung
Maßnahmenbeschreibung	Wiederherstellung der Durchgängigkeit - Durchlass/Verrohrung/Überbauung - Kielbaach - Wandhaff - bei N6 (L=20m)
