Bauwerk (ID): 538_0025_DV_01

Gewässer: Faulbaach

OWK: VI-12.3

Identifikation und Lage

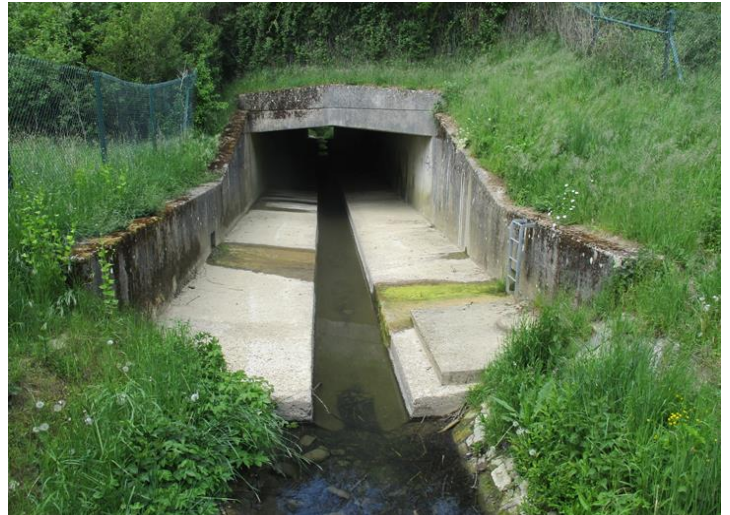
Foto: Anfang (Unterwasser)

Bauwerkstyp	Durchlass
Profilart	Kastenprofil
Zustand	intakt
Länge [m]	104,00
Breite [m]	7,50
Höhe [m]	2,00
Einengung des Querprofils [%]	75
Wanderweg-Tiefe (Minimum) [m]	0,05
Sohlbeschaffenheit (Substratauflage)	geringe Sedimentauflage (<10 cm)
Wassertiefe unterhalb	nicht ausreichend
Niveaudifferenz (unten) [m]	0,00
Niveaudifferenz (oben) [m]	0,00
Rückstau [m]	<20 m

aufwärts	nicht durchgängig (Klasse 5)
abwärts	nicht durchgängig (Klasse 5)
Gesamtbewertung Fische	Klasse 5

Geschiebe	mäßig eingeschränkt (Klasse 3)
Schwefstoffe	mäßig eingeschränkt (Klasse 3)
Morphodynamik	Gewässer über Standort hinaus beeinträchtigt (Klasse 5)
Gesamtbewertung Sedimente	Klasse 4

Gesamtbewertung Durchgängigkeit: Klasse 5

LuxMaPro-ID	3949
Maßnahmentyp	HY DU.02 - Wiederherstellung der ökologischen Durchgängigkeit - Durchlass/Verrohrung/Überbauung
Maßnahmenbeschreibung	Wiederherstellung der Durchgängigkeit - Durchlass/Verrohrung/Überbauung - Faulbaach - Mamer - unter A6 (L=104m)
