Bauwerk (ID): 557_0049_DV_01

Gewässer: Zéisséngerbaach

Identifikation und Lage

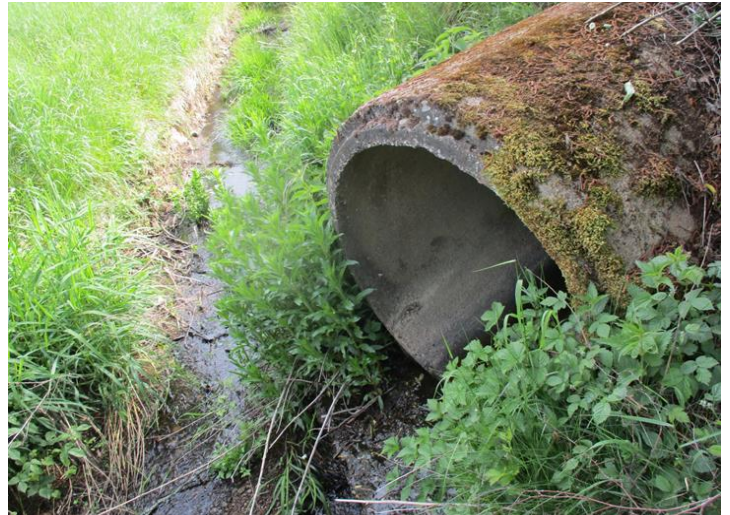
Foto: Anfang (Unterwasser)

Bauwerkstyp	Verrohrung
Profilart	Kreisprofil
Zustand	intakt
Länge [m]	22,00
Breite [m]	1,00
Höhe [m]	1,00
Einengung des Querprofils [%]	10
Wanderweg-Tiefe (Minimum) [m]	0,00
Sohlbeschaffenheit (Substratauflage)	keine Sedimentauflage
Wassertiefe unterhalb	nicht ausreichend
Niveaudifferenz (unten) [m]	0,55
Niveaudifferenz (oben) [m]	0,05
Rückstau [m]	kein

aufwärts	nicht durchgängig (Klasse 5)
abwärts	nicht durchgängig (Klasse 5)
Gesamtbewertung Fische	Klasse 5

Geschiebe	mäßig eingeschränkt (Klasse 3)
Schwefstoffe	temporär/leicht eingeschränkt (Klasse 2)
Morphodynamik	Gewässer über Standort hinaus beeinträchtigt (Klasse 5)
Gesamtbewertung Sedimente	Klasse 3

Gesamtbewertung Durchgängigkeit: Klasse 5

LuxMaPro-ID	3973
Maßnahmentyp	HY DU.02 - Wiederherstellung der ökologischen Durchgängigkeit - Durchlass/Verrohrung/Überbauung
Maßnahmenbeschreibung	Wiederherstellung der Durchgängigkeit - Durchlass/Verrohrung/Überbauung - Zéisséngerbaach - Schléiwenhaff - 1 - im Zentrum (L=22m)
