Bauwerk (ID): 558_0041_DV_02

Gewässer: Drosbech

OWK: VI-4.1.2

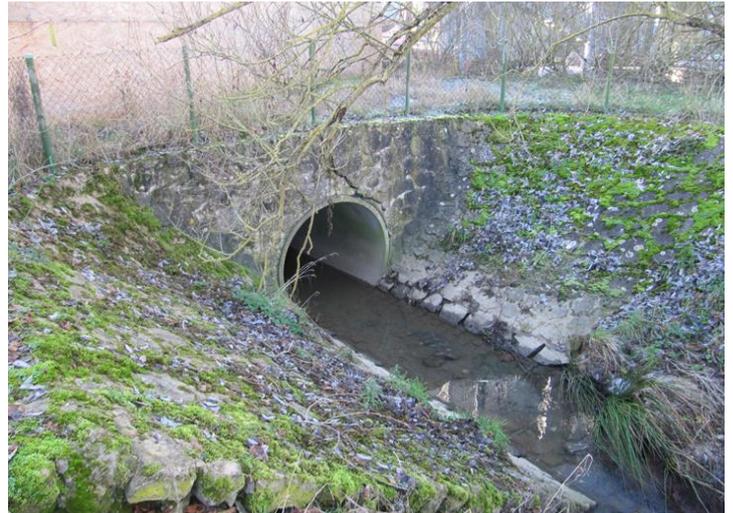
Foto: Anfang (Unterwasser)

Bauwerkstyp	Durchlass
Profilart	Kreisprofil
Zustand	intakt
Länge [m]	45,00
Breite [m]	1,50
Höhe [m]	1,50
Einengung des Querprofils [%]	50
Wanderweg-Tiefe (Minimum) [m]	0,10
Sohlbeschaffenheit (Substratauflage)	geringe Sedimentauflage (<10 cm)
Wassertiefe unterhalb	ausreichend
Niveaudifferenz (unten) [m]	0,00
Niveaudifferenz (oben) [m]	0,00
Rückstau [m]	kein

aufwärts	eingeschränkt durchgängig (Klasse 3)
abwärts	eingeschränkt durchgängig (Klasse 3)
Gesamtbewertung Fische	Klasse 3

Geschiebe	temporär/leicht eingeschränkt (Klasse 2)
Schwefstoffe	temporär/leicht eingeschränkt (Klasse 2)
Morphodynamik	Standort insgesamt beeinträchtigt (Klasse 4)
Gesamtbewertung Sedimente	Klasse 3

Gesamtbewertung Durchgängigkeit: Klasse 3

LuxMaPro-ID	3981
Maßnahmentyp	HY DU.02 - Wiederherstellung der ökologischen Durchgängigkeit - Durchlass/Verrohrung/Überbauung
Maßnahmenbeschreibung	Wiederherstellung der Durchgängigkeit - Durchlass/Verrohrung/Überbauung - Drosbech - Gasperich - 3 - bei Cloche d'or (L=45m)
