Bauwerk (ID): 558\_0047\_DV\_01

Gewässer: Drosbech

**Identifikation und Lage**

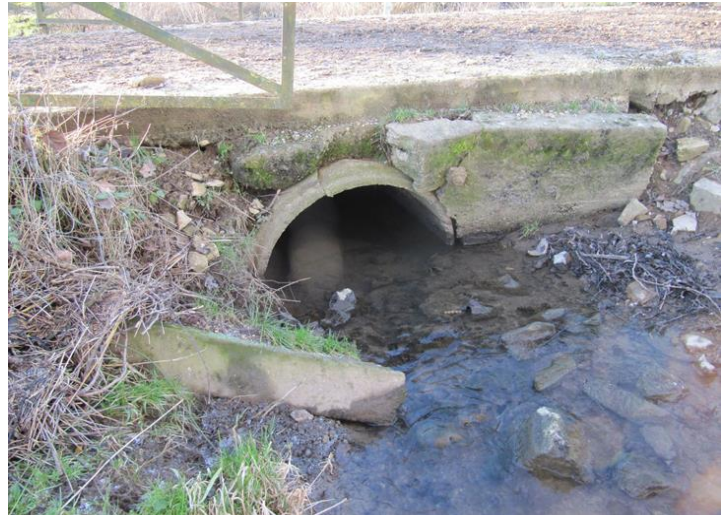
**Foto: Anfang (Unterwasser)**

Bauwerkstyp	Durchlass
Profilart	Maulprofil
Zustand	baufällig
Länge [m]	5,00
Breite [m]	1,00
Höhe [m]	0,50
Einengung des Querprofils [%]	10
Wanderweg-Tiefe (Minimum) [m]	0,10
Sohlbeschaffenheit (Substratauflage)	>10 cm Sedimentauflage
Wassertiefe unterhalb	ausreichend
Niveaudifferenz (unten) [m]	0,00
Niveaudifferenz (oben) [m]	0,00
Rückstau [m]	kein

aufwärts	eingeschränkt durchgängig (Klasse 3)
abwärts	eingeschränkt durchgängig (Klasse 3)
Gesamtbewertung Fische	Klasse 3

Geschiebe	temporär/leicht eingeschränkt (Klasse 2)
Schwefstoffe	temporär/leicht eingeschränkt (Klasse 2)
Morphodynamik	Standort teilweise beeinträchtigt (Klasse 3)
Gesamtbewertung Sedimente	Klasse 2

**Gesamtbewertung Durchgängigkeit: Klasse 3**

LuxMaPro-ID	3984
Maßnahmentyp	HY DU.02 - Wiederherstellung der ökologischen Durchgängigkeit - Durchlass/Verrohrung/Überbauung
Maßnahmenbeschreibung	Wiederherstellung der Durchgängigkeit - Durchlass/Verrohrung/Überbauung - Drosbech - Gasperich - bei "Aalwiss" (L=5m)
