Bauwerk (ID): 558\_0069\_DV\_01

Gewässer: Drosbech

**Identifikation und Lage**

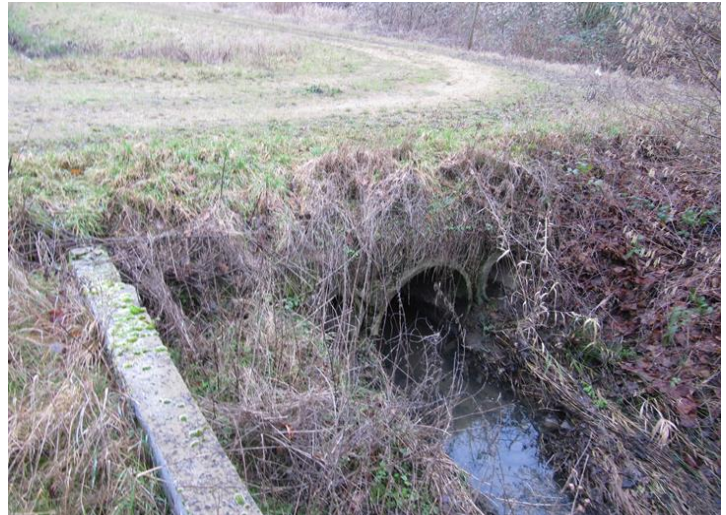
**Foto: Anfang (Unterwasser)**

Anmerkung: Sohlschwelle vor Einlauf behindert Durchgängigkeit

| Maßnahmentyp | HY DU.02 - Wiederherstellung der ökologischen Durchgängigkeit - Durchlass/Verrohrung/Überbauung |
| Maßnahmenbeschreibung | Wiederherstellung der Durchgängigkeit - Durchlass/Verrohrung/Überbauung - Drosbech - Leudelange - oberhalb A4 (L=9m) |
