Bauwerk (ID): 558_0079_DV_02

Gewässer: Drosbech

OWK: VI-4.1.2

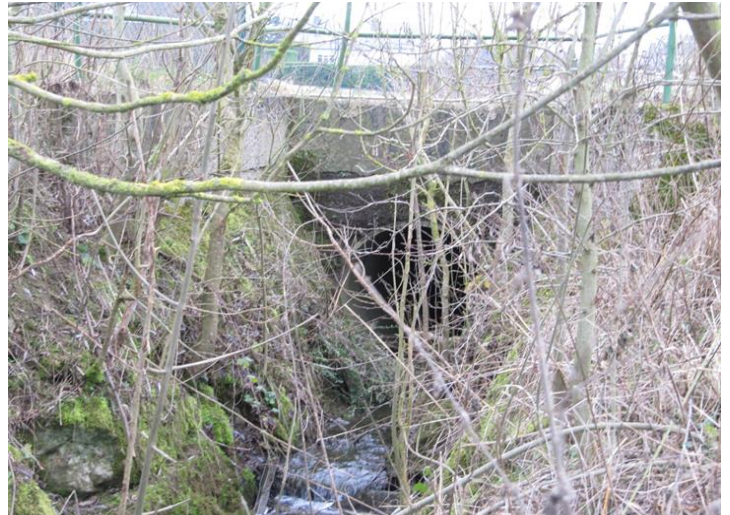
Foto: Anfang (Unterwasser)

Bauwerkstyp	Durchlass
Profilart	Kreisprofil
Zustand	intakt
Länge [m]	10,00
Breite [m]	1,00
Höhe [m]	1,00
Einengung des Querprofils [%]	0
Wanderweg-Tiefe (Minimum) [m]	0,00
Sohlbeschaffenheit (Substratauflage)	keine Sedimentauflage
Wassertiefe unterhalb	ausreichend
Niveaudifferenz (unten) [m]	0,10
Niveaudifferenz (oben) [m]	0,00
Rückstau [m]	kein

aufwärts	nicht durchgängig (Klasse 5)
abwärts	eingeschränkt durchgängig (Klasse 3)
Gesamtbewertung Fische	Klasse 4

LuxMaPro-ID	3993
Maßnahmentyp	HY DU.02 - Wiederherstellung der ökologischen Durchgängigkeit - Durchlass/Verrohrung/Überbauung
Maßnahmenbeschreibung	Wiederherstellung der Durchgängigkeit - Durchlass/Verrohrung/Überbauung - Drosbech - Leudelange - 7 - in Z.A. am Bann (L=10m)
