Bauwerk (ID): 558_0081_DV_01

Gewässer: Drosbech

OWK: VI-4.1.2

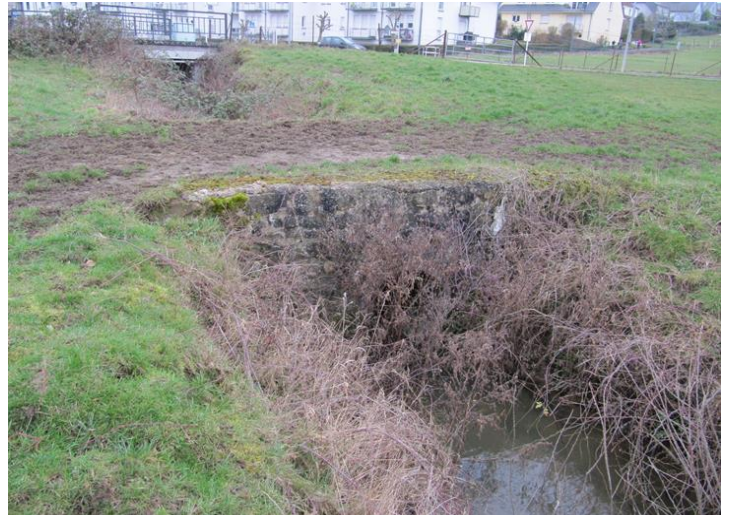
Foto: Anfang (Unterwasser)

Bauwerkstyp	Durchlass
Profilart	Kreisprofil
Zustand	intakt
Länge [m]	7,00
Breite [m]	1,00
Höhe [m]	0,80
Einengung des Querprofils [%]	10
Wanderweg-Tiefe (Minimum) [m]	0,10
Sohlbeschaffenheit (Substratauflage)	keine Sedimentauflage
Wassertiefe unterhalb	ausreichend
Niveaudifferenz (unten) [m]	0,00
Niveaudifferenz (oben) [m]	0,00
Rückstau [m]	kein

LuxMaPro-ID	3994
Maßnahmentyp	HY DU.02 - Wiederherstellung der ökologischen Durchgängigkeit - Durchlass/Verrohrung/Überbauung
Maßnahmenbeschreibung	Wiederherstellung der Durchgängigkeit - Durchlass/Verrohrung/Überbauung - Drosbech - Leudelange - 9 - in Z.A. am Bann (L=7m)

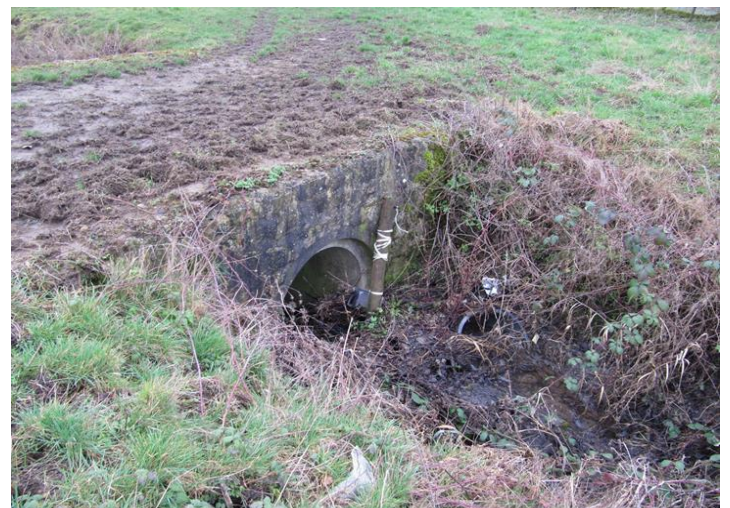
Foto: Ende (Oberwasser)

aufwärts	eingeschränkt durchgängig (Klasse 3)
abwärts	eingeschränkt durchgängig (Klasse 3)
Gesamtbewertung Fische	Klasse 3

Geschiebe	temporär/leicht eingeschränkt (Klasse 2)
Schwefstoffe	temporär/leicht eingeschränkt (Klasse 2)
Morphodynamik	Standort teilweise beeinträchtigt (Klasse 3)
Gesamtbewertung Sedimente	Klasse 2

Gesamtbewertung Durchgängigkeit: Klasse 3
