Bauwerk (ID): 010_0114_DV_01

Gewässer: Mess

OWK: VI-4.1.3.a

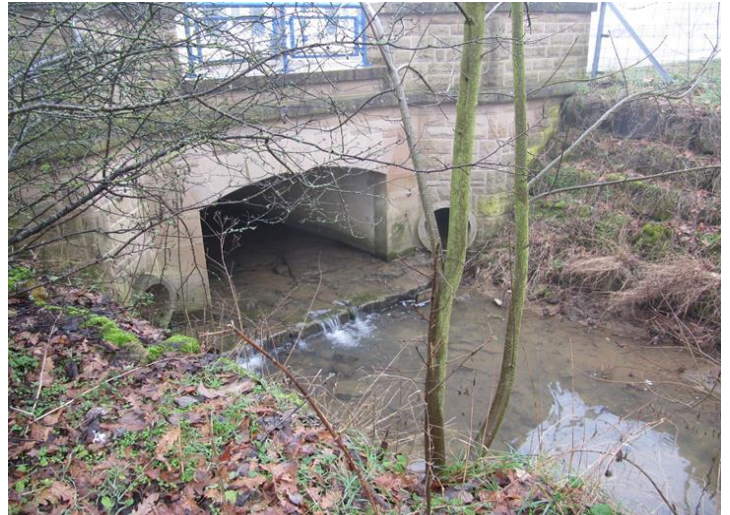
Foto: Anfang (Unterwasser)

| Wassertiefe unterhalb | nicht ausreichend |
| Niveaudifferenz (unten) [m] | 0,15 |

| Maßnahmenbeschreibung | Wiederherstellung der Durchgängigkeit - Durchlass/Verrohrung/Überbauung - Mess - Sprinkange - 1 - unterhalb "Lavoir" (L=12m) |
