Bauwerk (ID): 010\_0119\_DV\_01

Gewässer: Mess

OWK: VI-4.1.3.a

**Identifikation und Lage**

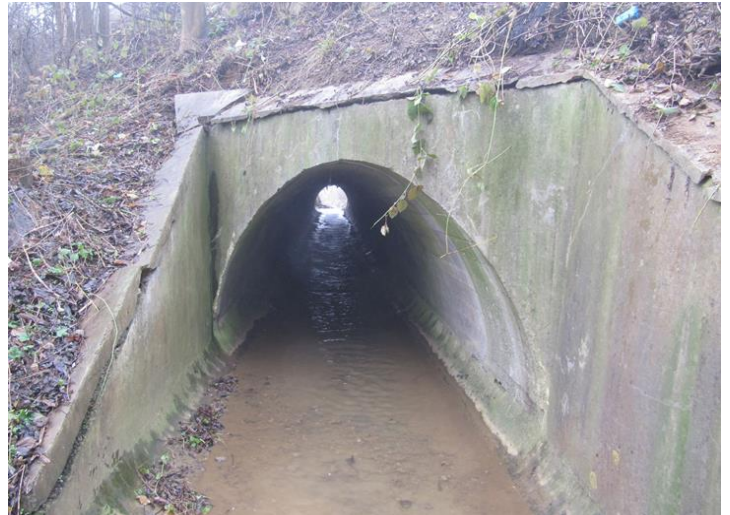
**Foto: Anfang (Unterwasser)**

Bauwerkstyp	Durchlass
Profilart	Eiprofil
Zustand	intakt
Länge [m]	44,00
Breite [m]	2,00
Höhe [m]	1,50
Einengung des Querprofils [%]	15
Wanderweg-Tiefe (Minimum) [m]	0,00
Sohlbeschaffenheit (Substratauflage)	keine Sedimentauflage
Wassertiefe unterhalb	ausreichend
Niveaudifferenz (unten) [m]	1,00
Niveaudifferenz (oben) [m]	0,00
Rückstau [m]	kein

aufwärts	nicht durchgängig (Klasse 5)
abwärts	eingeschränkt durchgängig (Klasse 3)
Gesamtbewertung Fische	Klasse 4

LuxMaPro-ID	3740
Maßnahmentyp	HY DU.02 - Wiederherstellung der ökologischen Durchgängigkeit - Durchlass/Verrohrung/Überbauung
Maßnahmenbeschreibung	Wiederherstellung der Durchgängigkeit - Durchlass/Verrohrung/Überbauung - Mess - Schouweiler - 2 - bei Mairie (L=44m)
