Bauwerk (ID): 608_0014_01_DV_01

Gewässer: Kiemelbaach

OWK: VI-4.1.4

LuxMaPro-ID	4060
Maßnahmentyp	HY DU.02 - Wiederherstellung der ökologischen Durchgängigkeit - Durchlass/Verrohrung/Überbauung
Maßnahmenbeschreibung	Wiederherstellung der Durchgängigkeit - Durchlass/Verrohrung/Überbauung - Kiemelbaach - Foetz - 2 - bei "Rue du Brill" (L=65m)

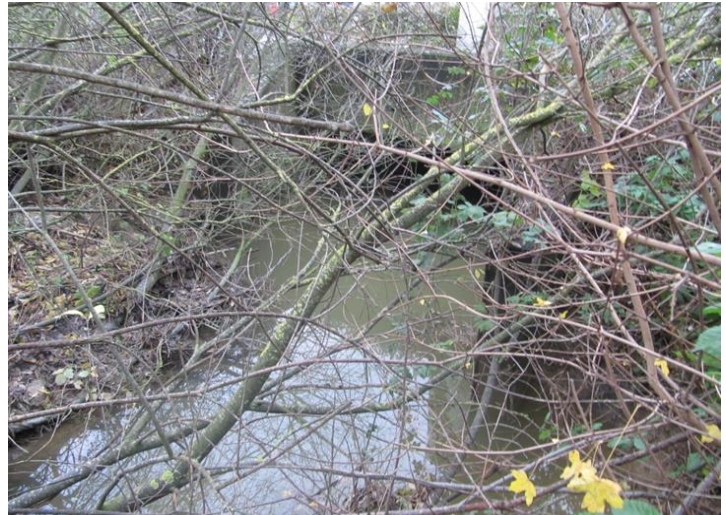
Foto: Anfang (Unterwasser)

Bauwerkstyp	Überbauung
Profilart	Kreisprofil
Zustand	intakt
Länge [m]	65,00
Breite [m]	1,50
Höhe [m]	1,50
Einengung des Querprofils [%]	30
Wanderweg-Tiefe (Minimum) [m]	0,10
Sohlbeschaffenheit (Substratauflage)	keine Sedimentauflage
Wassertiefe unterhalb	ausreichend
Niveaudifferenz (unten) [m]	0,00
Niveaudifferenz (oben) [m]	0,00
Rückstau [m]	kein

aufwärts	eingeschränkt durchgängig (Klasse 3)
abwärts	eingeschränkt durchgängig (Klasse 3)
Gesamtbewertung Fische	Klasse 3

Geschiebe	temporär/leicht eingeschränkt (Klasse 2)
Schwefstoffe	temporär/leicht eingeschränkt (Klasse 2)
Morphodynamik	Gewässer über Standort hinaus beeinträchtigt (Klasse 5)
Gesamtbewertung Sedimente	Klasse 3

Gesamtbewertung Durchgängigkeit: Klasse 3
