Bauwerk (ID): 608_0017_DV_01

Gewässer: Kiemelbaach

OWK: VI-4.1.4

Identifikation und Lage

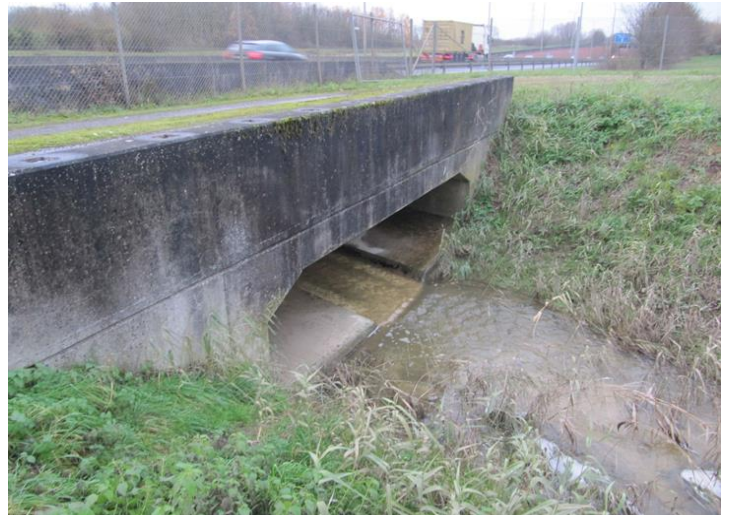
Foto: Anfang (Unterwasser)

Bauwerkstyp	Durchlass
Profilart	Kastenprofil
Zustand	intakt
Länge [m]	41,00
Breite [m]	10,00
Höhe [m]	1,50
Einengung des Querprofils [%]	0
Wanderweg-Tiefe (Minimum) [m]	0,10
Sohlbeschaffenheit (Substratauflage)	keine Sedimentauflage
Wassertiefe unterhalb	ausreichend
Niveaudifferenz (unten) [m]	0,00
Niveaudifferenz (oben) [m]	0,00
Rückstau [m]	kein

aufwärts	eingeschränkt durchgängig (Klasse 3)
abwärts	eingeschränkt durchgängig (Klasse 3)
Gesamtbewertung Fische	Klasse 3

Geschiebe	temporär/leicht eingeschränkt (Klasse 2)
Schwefstoffe	temporär/leicht eingeschränkt (Klasse 2)
Morphodynamik	Standort insgesamt beeinträchtigt (Klasse 4)
Gesamtbewertung Sedimente	Klasse 3

Gesamtbewertung Durchgängigkeit: Klasse 3

LuxMaPro-ID	4061
Maßnahmentyp	HY DU.02 - Wiederherstellung der ökologischen Durchgängigkeit - Durchlass/Verrohrung/Überbauung
Maßnahmenbeschreibung	Wiederherstellung der Durchgängigkeit - Durchlass/Verrohrung/Überbauung - Kiemelbaach - Schifflange - unter A13 (L=41m)
