Bauwerk (ID): 009_0659_DV_01

Gewässer: Alzette

Identifikation und Lage

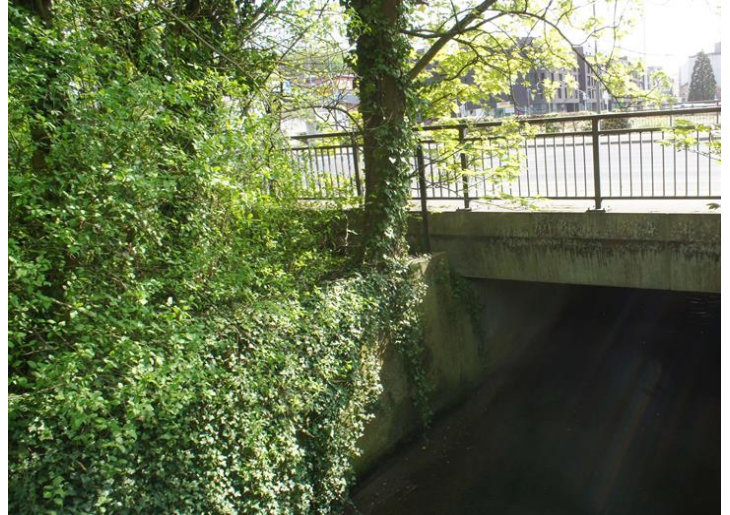
Foto: Anfang (Unterwasser)

Bauwerkstyp	Überbauung
Profilart	Kastenprofil
Zustand	intakt
Länge [m]	1630,00
Breite [m]	4,00
Höhe [m]	1,60
Einengung des Querprofils [%]	0
Wanderweg-Tiefe (Minimum) [m]	0,30
Sohlbeschaffenheit (Substratauflage)	geringe Sedimentauflage (<10 cm)
Wassertiefe unterhalb	ausreichend
Niveaudifferenz (unten) [m]	0,00
Niveaudifferenz (oben) [m]	0,00
Rückstau [m]	kein

aufwärts	nicht durchgängig (Klasse 5)
abwärts	nicht durchgängig (Klasse 5)
Gesamtbewertung Fische	Klasse 5

Geschiebe	temporär/leicht eingeschränkt (Klasse 2)
Schwefstoffe	temporär/leicht eingeschränkt (Klasse 2)
Morphodynamik	Gewässer über Standort hinaus beeinträchtigt (Klasse 5)
Gesamtbewertung Sedimente	Klasse 3

Gesamtbewertung Durchgängigkeit: Klasse 5

LuxMaPro-ID	3730
Maßnahmentyp	HY DU.02 - Wiederherstellung der ökologischen Durchgängigkeit - Durchlass/Verrohrung/Überbauung
Maßnahmenbeschreibung	Wiederherstellung der Durchgängigkeit - Durchlass/Verrohrung/Überbauung - Alzette - Esch-sur-Alzette - im Zentrum (L=1630m)

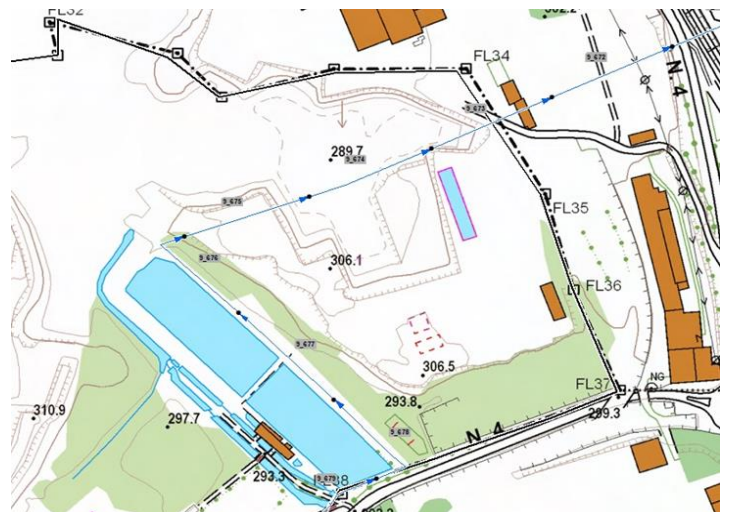
Foto: Ende (Oberwasser)

Anmerkung Flussaufwärtiger Einlauf in Verrohrung nicht dokumentierbar. Industriebrache, gehört zu Frankreich.
