Bauwerk (ID): 603\_0003\_DV\_01

Gewässer: Didelengerbaach

OWK: VI-4.3

**Identifikation und Lage**

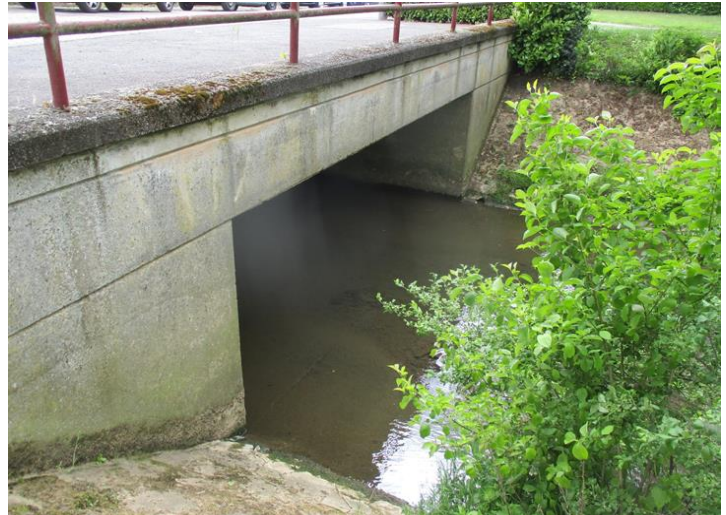
**Foto: Anfang (Unterwasser)**

Bauwerkstyp	Überbauung
Profilart	Kastenprofil
Zustand	intakt
Länge [m]	289,00
Breite [m]	6,50
Höhe [m]	1,60
Einengung des Querprofils [%]	0
Wanderweg-Tiefe (Minimum) [m]	0,03
Sohlbeschaffenheit (Substratauflage)	keine Sedimentauflage
Wassertiefe unterhalb	nicht ausreichend
Niveaudifferenz (unten) [m]	0,00
Niveaudifferenz (oben) [m]	0,00
Rückstau [m]	kein

aufwärts	nicht durchgängig (Klasse 5)
abwärts	nicht durchgängig (Klasse 5)
Gesamtbewertung Fische	Klasse 5

Geschiebe	temporär/leicht eingeschränkt (Klasse 2)
Schwefstoffe	temporär/leicht eingeschränkt (Klasse 2)
Morphodynamik	Gewässer über Standort hinaus beeinträchtigt (Klasse 5)
Gesamtbewertung Sedimente	Klasse 3

**Gesamtbewertung Durchgängigkeit: Klasse 5**

LuxMaPro-ID	4038
Maßnahmentyp	HY DU.02 - Wiederherstellung der ökologischen Durchgängigkeit - Durchlass/Verrohrung/Überbauung
Maßnahmenbeschreibung	Wiederherstellung der Durchgängigkeit - Durchlass/Verrohrung/Überbauung - Didelengerbaach - Bettembourg - 1 - unterhalb Hotel de Ville (L=289m)
