Bauwerk (ID): 603_0058_03_DV_01

Gewässer: Didelengerbaach

OWK: VI-4.3

Identifikation und Lage

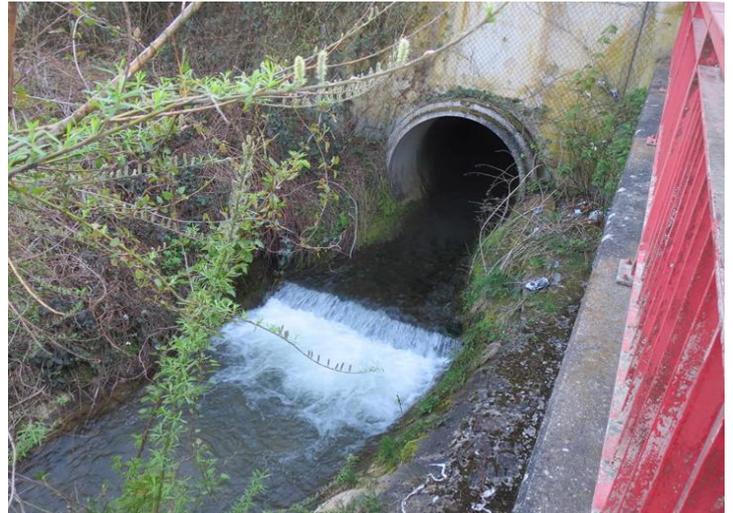
Foto: Anfang (Unterwasser)

Bauwerkstyp	Überbauung
Profilart	Kreisprofil
Zustand	intakt
Länge [m]	1106,68
Breite [m]	1,25
Höhe [m]	1,25
Einengung des Querprofils [%]	0
Wanderweg-Tiefe (Minimum) [m]	0,00
Sohlbeschaffenheit (Substratauflage)	keine Sedimentauflage
Wassertiefe unterhalb	nicht ausreichend
Niveaudifferenz (unten) [m]	0,40
Niveaudifferenz (oben) [m]	0,00
Rückstau [m]	kein

aufwärts	nicht durchgängig (Klasse 5)
abwärts	nicht durchgängig (Klasse 5)
Gesamtbewertung Fische	Klasse 5

Geschiebe	stark eingeschränkt (Klasse 4)
Schwefstoffe	mäßig eingeschränkt (Klasse 3)
Morphodynamik	Gewässer über Standort hinaus beeinträchtigt (Klasse 5)
Gesamtbewertung Sedimente	Klasse 4

Gesamtbewertung Durchgängigkeit: Klasse 5

LuxMaPro-ID	1743
Maßnahmentyp	HY DU.02 - Wiederherstellung der ökologischen Durchgängigkeit - Durchlass/Verrohrung/Überbauung
Maßnahmenbeschreibung	Wiederherstellung der Durchgängigkeit - Durchlass/Verrohrung/Überbauung - Didelengerbaach - Dudelage - bei C.N.A bis Stadtgrenze (L=1107m)

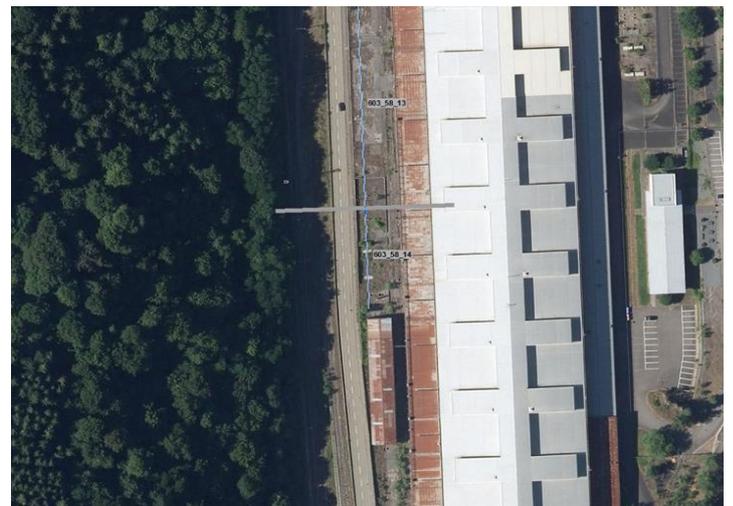
Foto: Ende (Oberwasser)

Anmerkung Oberwasserseitiges Ende nicht erkennbar, da kompletter Oberlauf bis zum Ende des OWK verrohrt ist.
