Bauwerk (ID): 603_0034_DV_01

Gewässer: Didelengerbaach

Identifikation und Lage

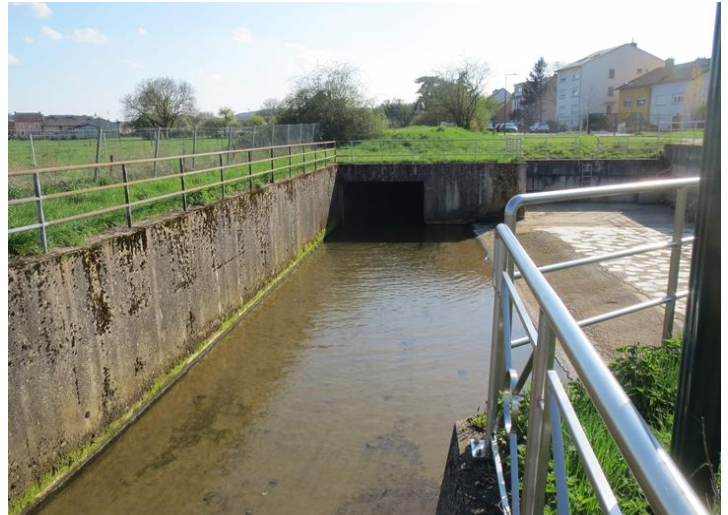
Foto: Anfang (Unterwasser)

Bauwerkstyp	Überbauung
Profilart	Kastenprofil
Zustand	intakt
Länge [m]	2194,00
Breite [m]	6,50
Höhe [m]	1,50
Einengung des Querprofils [%]	0
Wanderweg-Tiefe (Minimum) [m]	0,04
Sohlbeschaffenheit (Substratauflage)	keine Sedimentauflage
Wassertiefe unterhalb	nicht ausreichend
Niveaudifferenz (unten) [m]	0,00
Niveaudifferenz (oben) [m]	0,02
Rückstau [m]	kein

aufwärts	nicht durchgängig (Klasse 5)
abwärts	nicht durchgängig (Klasse 5)
Gesamtbewertung Fische	Klasse 5

Geschiebe	mäßig eingeschränkt (Klasse 3)
Schwefstoffe	temporär/leicht eingeschränkt (Klasse 2)
Morphodynamik	Gewässer über Standort hinaus beeinträchtigt (Klasse 5)
Gesamtbewertung Sedimente	Klasse 3

Gesamtbewertung Durchgängigkeit: Klasse 5

Anmerkung Verrohrung Start mit Gitter

LuxMaPro-ID	4041
Maßnahmentyp	HY DU.02 - Wiederherstellung der ökologischen Durchgängigkeit - Durchlass/Verrohrung/Überbauung
Maßnahmenbeschreibung	Wiederherstellung der Durchgängigkeit - Durchlass/Verrohrung/Überbauung - Didelengerbaach - Dudelage - von Burange bis Dudelage-Centre (L=2194m)
