Bauwerk (ID): 297_0003_DV_01

Gewässer: Wark

OWK: VI-5.1.b

Identifikation und Lage

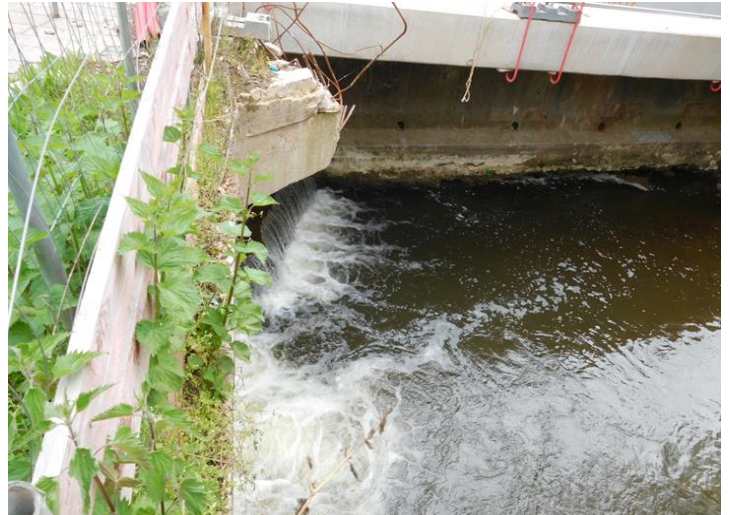
Foto: Anfang (Unterwasser)

| Bauwerkstyp | Überbauung |
| Profilart | Kastenprofil |
| Zustand | intakt |
| Einengung des Querprofils [%] | 10 |
| Wanderweg-Tiefe (Minimum) [m] | 0,15 |
| Sohlbeschaffenheit (Substratauflage) | >10 cm Sedimentaflage |
| Niveaudifferenz (unten) [m] | 0,80 |

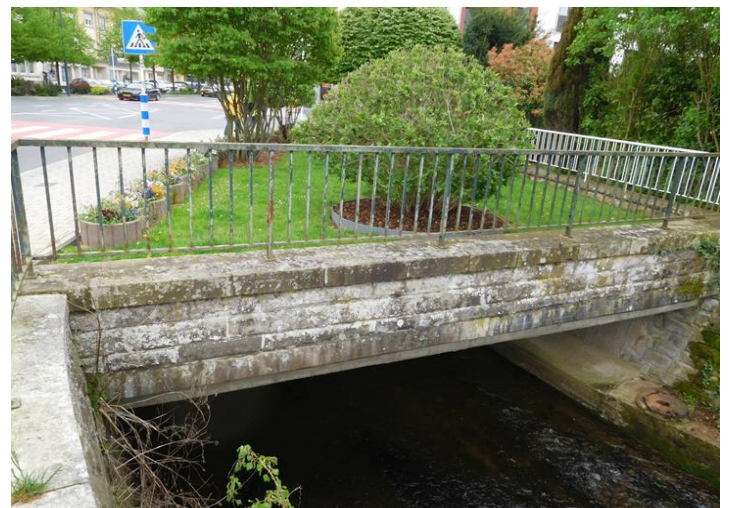
Foto: Ende (Oberwasser)

| Niveaudifferenz (oben) [m] | 0,00 |
| Rückstau [m] | kein |
