Bauwerk (ID): 297\_0008\_DV\_01

Gewässer: Wark

OWK: VI-5.1.b

**Identifikation und Lage**

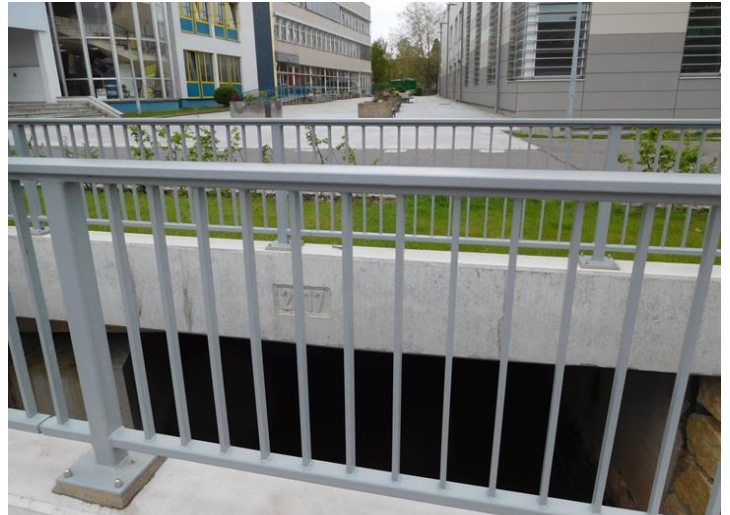
**Foto: Anfang (Unterwasser)**

Bauwerkstyp	Überbauung
Profilart	Kastenprofil
Zustand	intakt
Länge [m]	116,00
Breite [m]	5,00
Höhe [m]	3,00
Einengung des Querprofils [%]	5
Wanderweg-Tiefe (Minimum) [m]	0,20
Sohlbeschaffenheit (Substratauflage)	>10 cm Sedimentaflage
Wassertiefe unterhalb	ausreichend
Niveaudifferenz (unten) [m]	0,00
Niveaudifferenz (oben) [m]	0,00
Rückstau [m]	kein

aufwärts	nicht durchgängig (Klasse 5)
abwärts	nicht durchgängig (Klasse 5)
Gesamtbewertung Fische	Klasse 5

Geschiebe	temporär/leicht eingeschränkt (Klasse 2)
Schwefstoffe	temporär/leicht eingeschränkt (Klasse 2)
Morphodynamik	Gewässer über Standort hinaus beeinträchtigt (Klasse 5)
Gesamtbewertung Sedimente	Klasse 3

LuxMaPro-ID	3812
Maßnahmentyp	HY DU.02 - Wiederherstellung der ökologischen Durchgängigkeit - Durchlass/Verrohrung/Überbauung
Maßnahmenbeschreibung	Wiederherstellung der Durchgängigkeit - Durchlass/Verrohrung/Überbauung - Wark - Ettelbrück - Überdeckung LTE rue Salenty (L=116m)
