Bauwerk (ID): 362_0020_DV_01

Gewässer: Turelbaach

OWK: VI-5.4

Identifikation und Lage

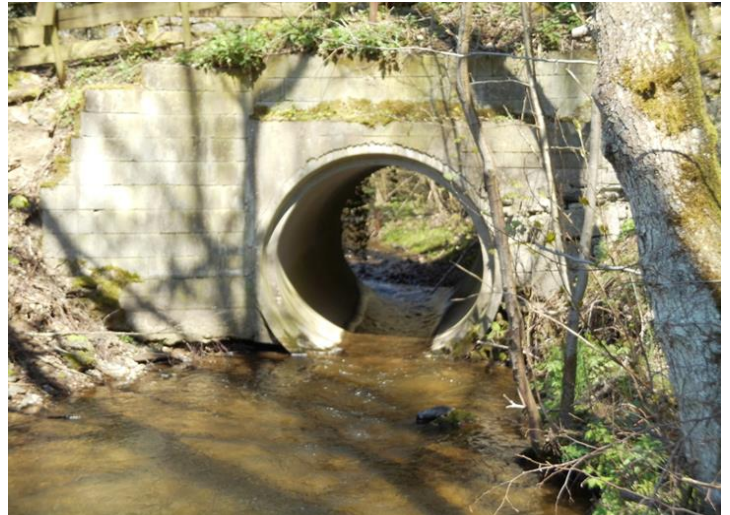
Foto: Anfang (Unterwasser)

Bauwerkstyp	Durchlass
Profilart	Kreisprofil
Zustand	intakt
Länge [m]	6,00
Breite [m]	1,70
Höhe [m]	1,70
Einengung des Querprofils [%]	70
Wanderweg-Tiefe (Minimum) [m]	0,05
Sohlbeschaffenheit (Substratauflage)	keine Sedimentauflage
Wassertiefe unterhalb	ausreichend
Niveaudifferenz (unten) [m]	0,00
Niveaudifferenz (oben) [m]	0,00
Rückstau [m]	kein

aufwärts	eingeschränkt durchgängig (Klasse 3)
abwärts	eingeschränkt durchgängig (Klasse 3)
Gesamtbewertung Fische	Klasse 3

Geschiebe	mäßig eingeschränkt (Klasse 3)
Schwefstoffe	temporär/leicht eingeschränkt (Klasse 2)
Morphodynamik	Standort teilweise beeinträchtigt (Klasse 3)
Gesamtbewertung Sedimente	Klasse 3

Gesamtbewertung Durchgängigkeit: Klasse 3

LuxMaPro-ID	3848
Maßnahmentyp	HY DU.02 - Wiederherstellung der ökologischen Durchgängigkeit - Durchlass/Verrohrung/Überbauung
Maßnahmenbeschreibung	Wiederherstellung der Durchgängigkeit - Durchlass/Verrohrung/Überbauung - Turelbaach - Mertzig - höhe Donneschleed (L=6m)
