Bauwerk (ID): 362_0084_DV_01

Gewässer: Turelbaach

OWK: VI-5.4

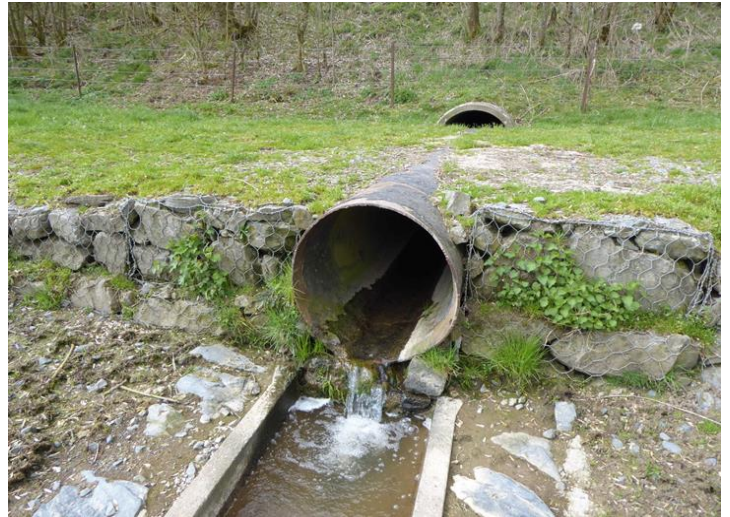
Foto: Anfang (Unterwasser)

Bauwerkstyp	Durchlass
Profilart	Kreisprofil
Zustand	intakt
Länge [m]	43,00
Breite [m]	0,90
Höhe [m]	0,90
Einengung des Querprofils [%]	30
Wanderweg-Tiefe (Minimum) [m]	0,03
Sohlbeschaffenheit (Substratauflage)	keine Sedimentauflage
Wassertiefe unterhalb	ausreichend
Niveaudifferenz (unten) [m]	0,30
Niveaudifferenz (oben) [m]	0,00
Rückstau [m]	kein

aufwärts	nicht durchgängig (Klasse 5)
abwärts	eingeschränkt durchgängig (Klasse 3)
Gesamtbewertung Fische	Klasse 4

Geschiebe	nicht durchgängig (Klasse 5)
Schwefstoffe	mäßig eingeschränkt (Klasse 3)
Morphodynamik	Gewässer über Standort hinaus beeinträchtigt (Klasse 5)
Gesamtbewertung Sedimente	Klasse 4

Gesamtbewertung Durchgängigkeit: Klasse 4

LuxMaPro-ID	3849
Maßnahmentyp	HY DU.02 - Wiederherstellung der ökologischen Durchgängigkeit - Durchlass/Verrohrung/Überbauung
Maßnahmenbeschreibung	Wiederherstellung der Durchgängigkeit - Durchlass/Verrohrung/Überbauung - Turelbaach - Hierheck - Weierhaff unter N12 (L=43m)
