Bauwerk (ID): 381\_0052\_DV\_01

Gewässer: Viichtbaach

OWK: VI-6.2

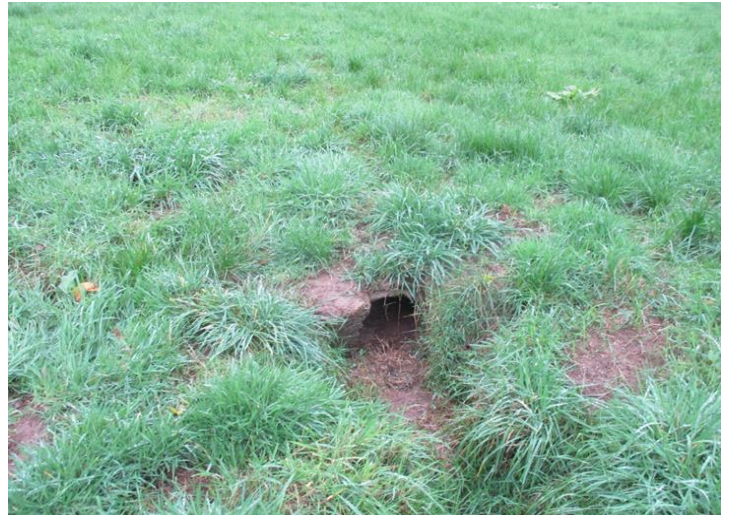
**Foto: Anfang (Unterwasser)**

Bauwerkstyp	Verrohrung
Profilart	Eiprofil
Zustand	intakt
Länge [m]	119,00
Breite [m]	0,25
Höhe [m]	0,30
Einengung des Querprofils [%]	15
Wanderweg-Tiefe (Minimum) [m]	0,03
Sohlbeschaffenheit (Substratauflage)	geringe Sedimentauflage (<10 cm)
Wassertiefe unterhalb	nicht ausreichend
Niveaudifferenz (unten) [m]	0,00
Niveaudifferenz (oben) [m]	0,00
Rückstau [m]	kein

aufwärts	nicht durchgängig (Klasse 5)
abwärts	nicht durchgängig (Klasse 5)
Gesamtbewertung Fische	Klasse 5

Geschiebe	nicht durchgängig (Klasse 5)
Schwefstoffe	temporär/leicht eingeschränkt (Klasse 2)
Morphodynamik	Gewässer über Standort hinaus beeinträchtigt (Klasse 5)
Gesamtbewertung Sedimente	Klasse 4

**Gesamtbewertung Durchgängigkeit: Klasse 5**

LuxMaPro-ID	1860
Maßnahmentyp	HY DU.02 - Wiederherstellung der ökologischen Durchgängigkeit - Durchlass/Verrohrung/Überbauung
Maßnahmenbeschreibung	Wiederherstellung der Durchgängigkeit - Durchlass/Verrohrung/Überbauung - Viichtbaach - Vichten - 2 - oberhalb Vichten (L=119m)
