Bauwerk (ID): 380\_0040\_DV\_01

Gewässer: Aeschbech

OWK: VI-6.3

**Identifikation und Lage**

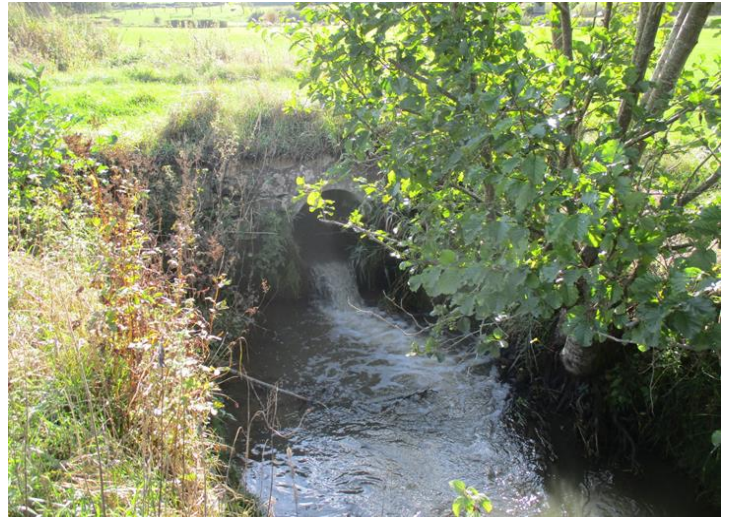
**Foto: Anfang (Unterwasser)**

Bauwerkstyp	Durchlass
Profilart	Kreisprofil
Zustand	intakt
Länge [m]	7,00
Breite [m]	0,75
Höhe [m]	0,75
Einengung des Querprofils [%]	25
Wanderweg-Tiefe (Minimum) [m]	0,00
Sohlbeschaffenheit (Substratauflage)	geringe Sedimentauflage (<10 cm)
Wassertiefe unterhalb	nicht ausreichend
Niveaudifferenz (unten) [m]	0,50
Niveaudifferenz (oben) [m]	0,00
Rückstau [m]	kein

aufwärts	nicht durchgängig (Klasse 5)
abwärts	eingeschränkt durchgängig (Klasse 3)
Gesamtbewertung Fische	Klasse 4

LuxMaPro-ID	3851
Maßnahmentyp	HY DU.02 - Wiederherstellung der ökologischen Durchgängigkeit - Durchlass/Verrohrung/Überbauung
Maßnahmenbeschreibung	Wiederherstellung der Durchgängigkeit - Durchlass/Verrohrung/Überbauung - Aeschbech - Buschdorf - bei "Bèchel" (L=7m)
