Bauwerk (ID): 355_0004_DV_01

Gewässer: Roudbaach

OWK: VI-7.1

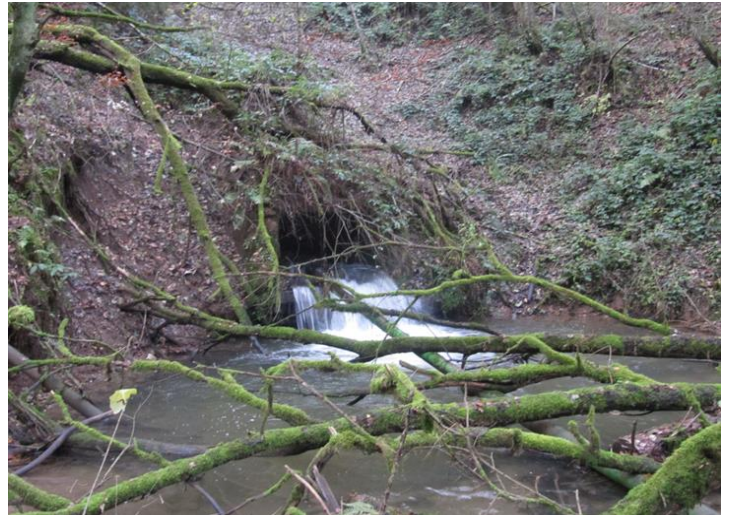
Foto: Anfang (Unterwasser)

Bauwerkstyp	Überbauung
Profilart	Kastenprofil
Zustand	intakt
Länge [m]	174,00
Breite [m]	1,80
Höhe [m]	1,50
Einengung des Querprofils [%]	40
Wanderweg-Tiefe (Minimum) [m]	0,00
Sohlbeschaffenheit (Substratauflage)	nicht erkennbar
Wassertiefe unterhalb	ausreichend
Niveaudifferenz (unten) [m]	1,00
Niveaudifferenz (oben) [m]	1,00
Rückstau [m]	<20 m

aufwärts	nicht durchgängig (Klasse 5)
abwärts	nicht durchgängig (Klasse 5)
Gesamtbewertung Fische	Klasse 5

Geschiebe	temporär/leicht eingeschränkt (Klasse 2)
Schwefstoffe	temporär/leicht eingeschränkt (Klasse 2)
Morphodynamik	Gewässer über Standort hinaus beeinträchtigt (Klasse 5)
Gesamtbewertung Sedimente	Klasse 3

Gesamtbewertung Durchgängigkeit: Klasse 5

LuxMaPro-ID	3834
Maßnahmentyp	HY DU.02 - Wiederherstellung der ökologischen Durchgängigkeit - Durchlass/Verrohrung/Überbauung
Maßnahmenbeschreibung	Wiederherstellung der Durchgängigkeit - Durchlass/Verrohrung/Überbauung - Roudbaach - Hostert - 1 - oberhalb C.R. 116 (L=174m)
