Bauwerk (ID): 342\_0052\_DV\_01

Gewässer: Koulbich

OWK: VI-8.3.b

**Identifikation und Lage**

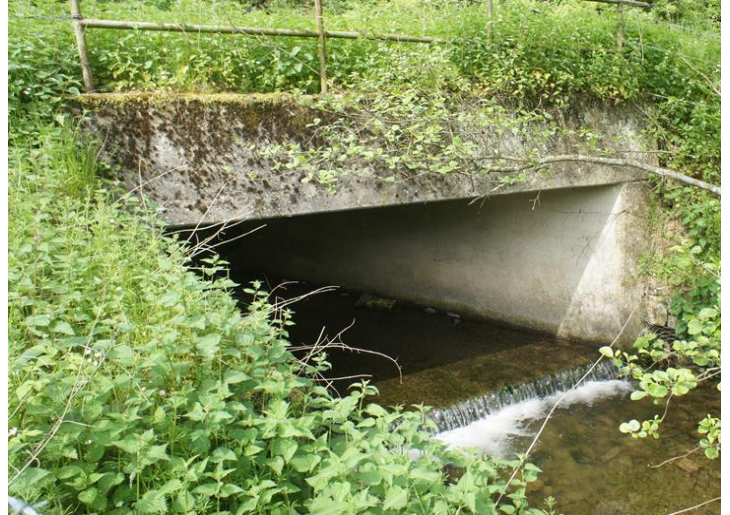
**Foto: Anfang (Unterwasser)**

Bauwerkstyp	Durchlass
Profilart	Kastenprofil
Zustand	intakt
Länge [m]	6,00
Breite [m]	3,50
Höhe [m]	1,50
Einengung des Querprofils [%]	10
Wanderweg-Tiefe (Minimum) [m]	0,04
Sohlbeschaffenheit (Substratauflage)	keine Sedimentauflage
Wassertiefe unterhalb	ausreichend
Niveaudifferenz (unten) [m]	0,15
Niveaudifferenz (oben) [m]	0,00
Rückstau [m]	kein

aufwärts	eingeschränkt durchgängig (Klasse 3)
abwärts	eingeschränkt durchgängig (Klasse 3)
Gesamtbewertung Fische	Klasse 3

Geschiebe	temporär/leicht eingeschränkt (Klasse 2)
Schwefstoffe	temporär/leicht eingeschränkt (Klasse 2)
Morphodynamik	Standort teilweise beeinträchtigt (Klasse 3)
Gesamtbewertung Sedimente	Klasse 2

**Gesamtbewertung Durchgängigkeit: Klasse 3**

LuxMaPro-ID	3823
Maßnahmentyp	HY DU.02 - Wiederherstellung der ökologischen Durchgängigkeit - Durchlass/Verrohrung/Überbauung
Maßnahmenbeschreibung	Wiederherstellung der Durchgängigkeit - Durchlass/Verrohrung/Überbauung - Koulbich - Petit-Nobressart - bei "Bëtscht" (L=6m)
