Bauwerk (ID): 541\_0011\_DV\_01

Gewässer: Chiers

OWK: VII-1.1

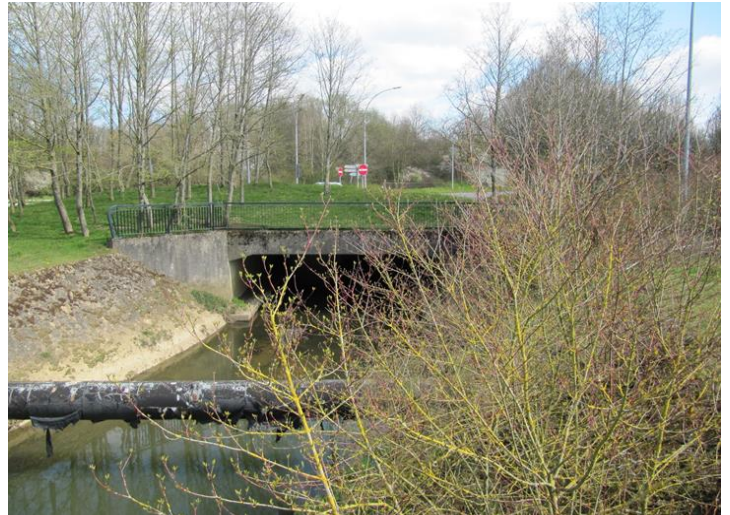
**Foto: Anfang (Unterwasser)**

Bauwerkstyp	Durchlass
Profilart	Kastenprofil
Zustand	intakt
Länge [m]	49,00
Breite [m]	7,00
Höhe [m]	5,00
Einengung des Querprofils [%]	10
Wanderweg-Tiefe (Minimum) [m]	0,10
Sohlbeschaffenheit (Substratauflage)	nicht erkennbar
Wassertiefe unterhalb	ausreichend
Niveaudifferenz (unten) [m]	0,00
Niveaudifferenz (oben) [m]	0,00
Rückstau [m]	<20 m

aufwärts	eingeschränkt durchgängig (Klasse 3)
abwärts	eingeschränkt durchgängig (Klasse 3)
Gesamtbewertung Fische	Klasse 3

Geschiebe	temporär/leicht eingeschränkt (Klasse 2)
Schwefstoffe	temporär/leicht eingeschränkt (Klasse 2)
Morphodynamik	Standort insgesamt beeinträchtigt (Klasse 4)
Gesamtbewertung Sedimente	Klasse 3

**Gesamtbewertung Durchgängigkeit: Klasse 3**

LuxMaPro-ID	3950
Maßnahmentyp	HY DU.02 - Wiederherstellung der ökologischen Durchgängigkeit - Durchlass/Verrohrung/Überbauung
Maßnahmenbeschreibung	Wiederherstellung der Durchgängigkeit - Durchlass/Verrohrung/Überbauung - Chiers - Pétange - oberhalb Kläranlage (L=49m)
