Bauwerk (ID): 541\_0027\_DV\_01

Gewässer: Chiers

OWK: VII-1.1

**Identifikation und Lage**

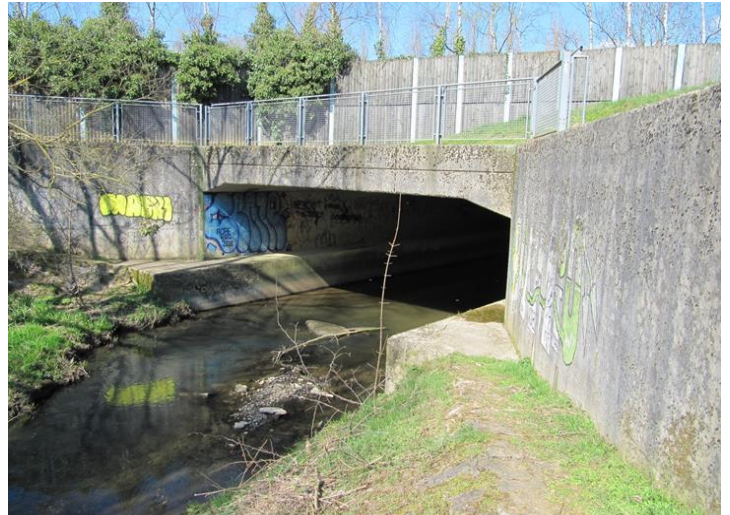
**Foto: Anfang (Unterwasser)**

Bauwerkstyp	Durchlass
Profilart	Kastenprofil
Zustand	intakt
Länge [m]	80,00
Breite [m]	4,00
Höhe [m]	3,00
Einengung des Querprofils [%]	0
Wanderweg-Tiefe (Minimum) [m]	0,05
Sohlbeschaffenheit (Substratauflage)	keine Sedimentauflage
Wassertiefe unterhalb	ausreichend
Niveaudifferenz (unten) [m]	0,00
Niveaudifferenz (oben) [m]	0,00
Rückstau [m]	kein

aufwärts	eingeschränkt durchgängig (Klasse 3)
abwärts	eingeschränkt durchgängig (Klasse 3)
Gesamtbewertung Fische	Klasse 3

Geschiebe	temporär/leicht eingeschränkt (Klasse 2)
Schwefstoffe	temporär/leicht eingeschränkt (Klasse 2)
Morphodynamik	Gewässer über Standort hinaus beeinträchtigt (Klasse 5)
Gesamtbewertung Sedimente	Klasse 3

**Gesamtbewertung Durchgängigkeit: Klasse 3**

LuxMaPro-ID	3953
Maßnahmentyp	HY DU.02 - Wiederherstellung der ökologischen Durchgängigkeit - Durchlass/Verrohrung/Überbauung
Maßnahmenbeschreibung	Wiederherstellung der Durchgängigkeit - Durchlass/Verrohrung/Überbauung - Chiers - Pétange - 1 - unterhalb Rondpoint Biff (L=80m)
