Bauwerk (ID): 541\_0064\_DV\_01

Gewässer: Chiers

**Identifikation und Lage**

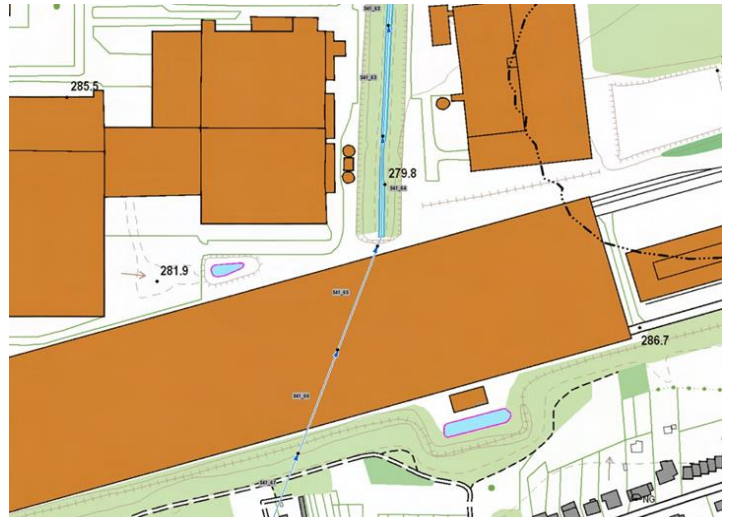
**Foto: Anfang (Unterwasser)**

Bauwerkstyp	Überbauung
Profilart	Kastenprofil
Zustand	intakt
Länge [m]	2356,00
Breite [m]	2,00
Höhe [m]	1,00
Einengung des Querprofils [%]	10
Wanderweg-Tiefe (Minimum) [m]	0,03
Sohlbeschaffenheit (Substratauflage)	keine Sedimentauflage
Wassertiefe unterhalb	ausreichend
Niveaudifferenz (unten) [m]	0,00
Niveaudifferenz (oben) [m]	0,00
Rückstau [m]	kein

aufwärts	nicht durchgängig (Klasse 5)
abwärts	nicht durchgängig (Klasse 5)
Gesamtbewertung Fische	Klasse 5

Geschiebe	temporär/leicht eingeschränkt (Klasse 2)
Schwefstoffe	temporär/leicht eingeschränkt (Klasse 2)
Morphodynamik	Gewässer über Standort hinaus beeinträchtigt (Klasse 5)
Gesamtbewertung Sedimente	Klasse 3

**Gesamtbewertung Durchgängigkeit: Klasse 5**

LuxMaPro-ID	3955
Maßnahmentyp	HY DU.02 - Wiederherstellung der ökologischen Durchgängigkeit - Durchlass/Verrohrung/Überbauung
Maßnahmenbeschreibung	Wiederherstellung der Durchgängigkeit - Durchlass/Verrohrung/Überbauung - Chiers - Niederkorn bis Differdange - von Hahnebösch bis Fuussbann (L=2356m)
