Bauwerk (ID): 541\_0089\_DV\_01

Gewässer: Chiers

OWK: VII-1.1

**Identifikation und Lage**

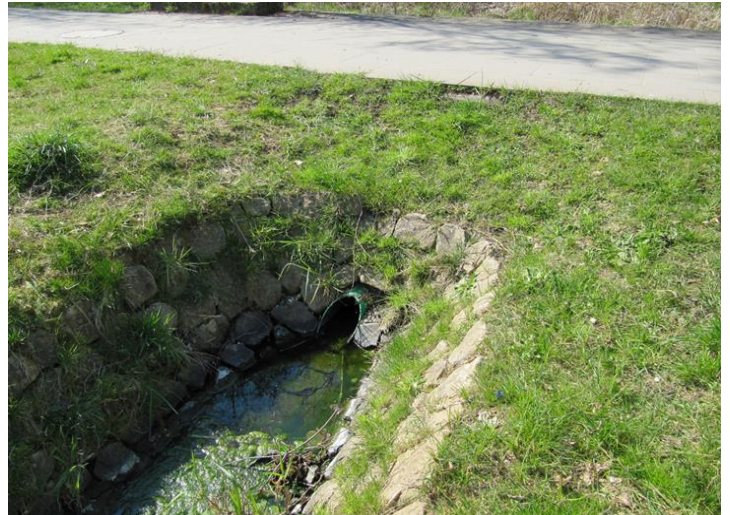
**Foto: Anfang (Unterwasser)**

Bauwerkstyp	Durchlass
Profilart	Kreisprofil
Zustand	intakt
Länge [m]	9,00
Breite [m]	0,15
Höhe [m]	0,15
Einengung des Querprofils [%]	60
Wanderweg-Tiefe (Minimum) [m]	0,03
Sohlbeschaffenheit (Substratauflage)	keine Sedimentauflage
Wassertiefe unterhalb	ausreichend
Niveaudifferenz (unten) [m]	0,00
Niveaudifferenz (oben) [m]	0,00
Rückstau [m]	<20 m

aufwärts	nicht durchgängig (Klasse 5)
abwärts	nicht durchgängig (Klasse 5)
Gesamtbewertung Fische	Klasse 5

Geschiebe	temporär/leicht eingeschränkt (Klasse 2)
Schwefstoffe	temporär/leicht eingeschränkt (Klasse 2)
Morphodynamik	Standort teilweise beeinträchtigt (Klasse 3)
Gesamtbewertung Sedimente	Klasse 2

**Gesamtbewertung Durchgängigkeit: Klasse 5**

LuxMaPro-ID	3956
Maßnahmentyp	HY DU.02 - Wiederherstellung der ökologischen Durchgängigkeit - Durchlass/Verrohrung/Überbauung
Maßnahmenbeschreibung	Wiederherstellung der Durchgängigkeit - Durchlass/Verrohrung/Überbauung - Chiers - Differdange - 2 - bei Einkaufszentrum "Opkorn" (L=9m)
