Bauwerk (ID): 541_0090_DV_02

Gewässer: Chiers

OWK: VII-1.1

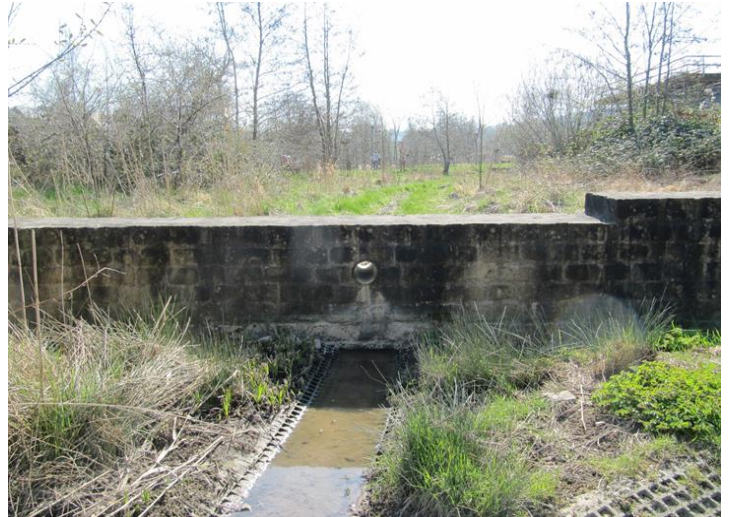
Foto: Anfang (Unterwasser)

| Zustand | intakt |
| Einengung des Querprofils [%] | 60 |
| Wassertiefe unterhalb | nicht ausreichend |
| Niveaudifferenz (unten) [m] | 0,50 |

Gesamtbewertung Durchgängigkeit: Klasse 5

| Maßnahmenbeschreibung | Wiederherstellung der Durchgängigkeit - Durchlass/Verrohrung/Überbauung - Chiers - Differdange - 5 - bei Einkaufszentrum "Opkorn" (L=1m) |
