Bauwerk (ID): 541_0093_DV_01

Gewässer: Chiers

Identifikation und Lage

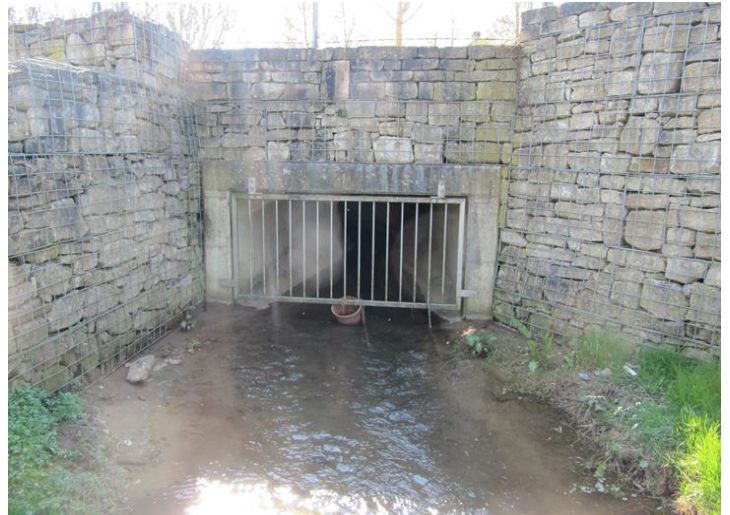
Foto: Anfang (Unterwasser)

Bauwerkstyp	Überbauung
Profilart	Kreisprofil
Zustand	intakt
Länge [m]	804,00
Breite [m]	0,80
Höhe [m]	0,80
Einengung des Querprofils [%]	10
Wanderweg-Tiefe (Minimum) [m]	0,05
Sohlbeschaffenheit (Substratauflage)	keine Sedimentauflage
Wassertiefe unterhalb	ausreichend
Niveaudifferenz (unten) [m]	0,00
Niveaudifferenz (oben) [m]	0,00
Rückstau [m]	<20 m

aufwärts	nicht durchgängig (Klasse 5)
abwärts	nicht durchgängig (Klasse 5)
Gesamtbewertung Fische	Klasse 5

Geschiebe	temporär/leicht eingeschränkt (Klasse 2)
Schwefstoffe	temporär/leicht eingeschränkt (Klasse 2)
Morphodynamik	Gewässer über Standort hinaus beeinträchtigt (Klasse 5)
Gesamtbewertung Sedimente	Klasse 3

Gesamtbewertung Durchgängigkeit: Klasse 5

LuxMaPro-ID	3960
Maßnahmentyp	HY DU.02 - Wiederherstellung der ökologischen Durchgängigkeit - Durchlass/Verrohrung/Überbauung
Maßnahmenbeschreibung	Wiederherstellung der Durchgängigkeit - Durchlass/Verrohrung/Überbauung - Chiers - Oberkorn - 2 - entlang Brill/Centre sportif (L=804m)
