Bauwerk (ID): 541_0105_DV_01

Gewässer: Chiers

OWK: VII-1.1

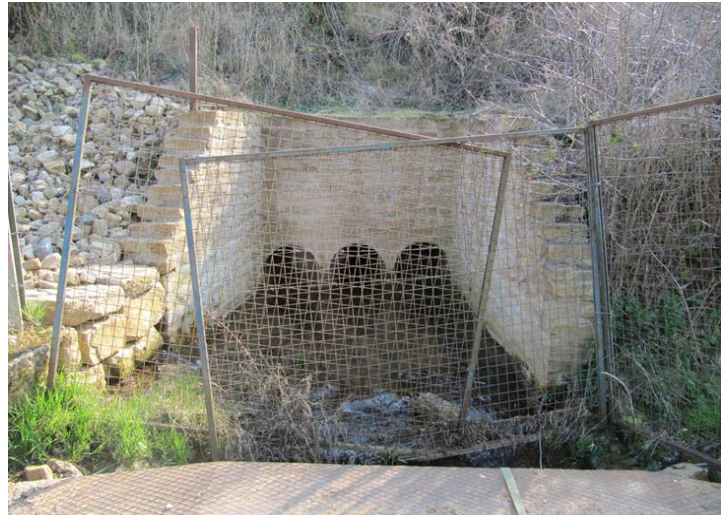
Foto: Anfang (Unterwasser)

Bauwerkstyp	Durchlass
Profilart	Kreisprofil
Zustand	intakt
Länge [m]	30,00
Breite [m]	0,20
Höhe [m]	0,20
Einengung des Querprofils [%]	50
Wanderweg-Tiefe (Minimum) [m]	0,03
Sohlbeschaffenheit (Substratauflage)	nicht erkennbar
Wassertiefe unterhalb	ausreichend
Niveaudifferenz (unten) [m]	0,00
Niveaudifferenz (oben) [m]	0,00
Rückstau [m]	<20 m

aufwärts	eingeschränkt durchgängig (Klasse 3)
abwärts	eingeschränkt durchgängig (Klasse 3)
Gesamtbewertung Fische	Klasse 3

Geschiebe	mäßig eingeschränkt (Klasse 3)
Schwefstoffe	temporär/leicht eingeschränkt (Klasse 2)
Morphodynamik	Standort insgesamt beeinträchtigt (Klasse 4)
Gesamtbewertung Sedimente	Klasse 3

Gesamtbewertung Durchgängigkeit: Klasse 3

LuxMaPro-ID	3961
Maßnahmentyp	HY DU.02 - Wiederherstellung der ökologischen Durchgängigkeit - Durchlass/Verrohrung/Überbauung
Maßnahmenbeschreibung	Wiederherstellung der Durchgängigkeit - Durchlass/Verrohrung/Überbauung - Chiers - Oberkorn - 2 - von Grouswiss bis Koorspronk (L=30m)
