Bauwerk (ID): 594_0002_DV_01

Gewässer: Réierbaach

OWK: VII-1.3

Identifikation und Lage

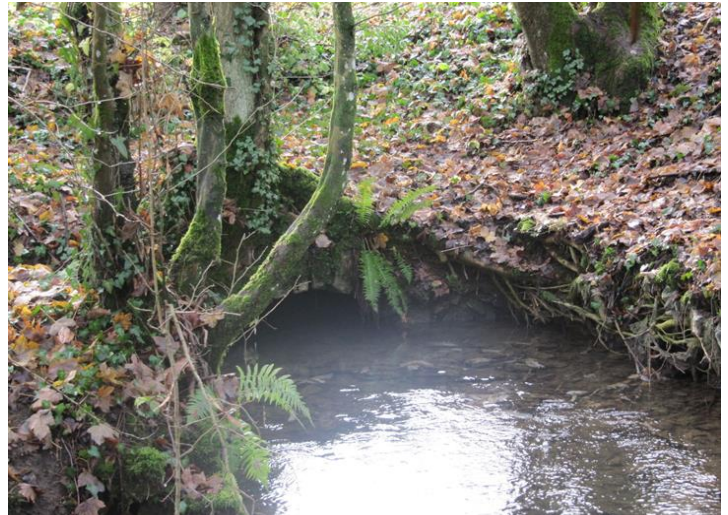
Foto: Anfang (Unterwasser)

Bauwerkstyp	Überbauung
Profilart	Kreisprofil
Zustand	intakt
Länge [m]	247,00
Breite [m]	1,00
Höhe [m]	0,50
Einengung des Querprofils [%]	50
Wanderweg-Tiefe (Minimum) [m]	0,00
Sohlbeschaffenheit (Substratauflage)	nicht erkennbar
Wassertiefe unterhalb	ausreichend
Niveaudifferenz (unten) [m]	0,00
Niveaudifferenz (oben) [m]	0,25
Rückstau [m]	kein

aufwärts	nicht durchgängig (Klasse 5)
abwärts	nicht durchgängig (Klasse 5)
Gesamtbewertung Fische	Klasse 5

Geschiebe	temporär/leicht eingeschränkt (Klasse 2)
Schwefstoffe	temporär/leicht eingeschränkt (Klasse 2)
Morphodynamik	Gewässer über Standort hinaus beeinträchtigt (Klasse 5)
Gesamtbewertung Sedimente	Klasse 3

Gesamtbewertung Durchgängigkeit: Klasse 5

LuxMaPro-ID	3004
Maßnahmentyp	HY DU.02 - Wiederherstellung der ökologischen Durchgängigkeit - Durchlass/Verrohrung/Überbauung
Maßnahmenbeschreibung	Wiederherstellung der Durchgängigkeit - Durchlass/Verrohrung/Überbauung - Réierbaach - Lasauvage - oberhalb Fussballplatz bis Schule (L=247m)
